Dirección de Infraestructura Cultural

25 de julio del 2018

El 24 de Julio del 2018 a instancias del Sr. Kenny Flores de Escuelas Libres, nos dirigimos a la escuela de artes y cultura de Hato Mayor del Rey, los Ing. Víctor Fermín, Pamela Ramírez y la Arq. Ana María Oviedo del Depto. de Infraestructura Cultural acompañados por el señor Flores para visitar

PROYECTO:
REHABILITACIÓN ESCUELA DE ARTES DE HATO MAYOR
UBICACIÓN:
PROVINCIA HATO MAYOR, REP. DOM.

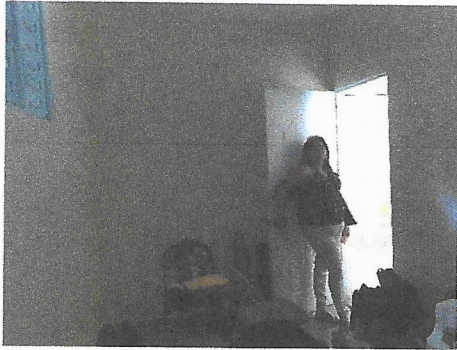
En las oficinas y aulas el piso es de porcelanato, en los baños de cerámica al igual que la terminación de sus paredes (baños) y en los pasillos es de concreto.

La iluminación con bombillos de bajo consumo, lámparas LED 2' x 2' y Ojo de Buey. Considero que el salón donde se impartirán las clases de pintura debe tener mayor iluminación.

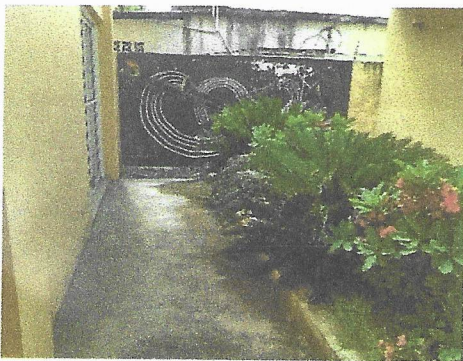
Tiene una jardinera que sirve de unión entre los dos edificios nuevos con plantas diversas.

El patio está cubierto de grava gris y existe una segunda entrada es una puerta de hierro que se está sugiriendo que se habilite para ser la entrada principal.

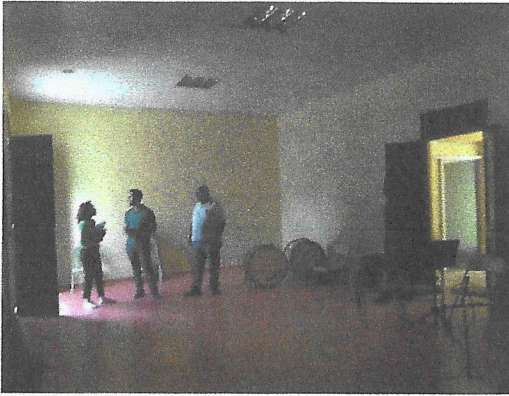
La casa original está construida en mampostería, en el proceso de restauración se trabajaron los muros de mampostería y las puertas, se le coloco un piso de color rojo y se combinó en la entrada con parte de los mosaicos

originales, techada en Aluzinc con terminación interior de plafón en PVC. Las puertas son en madera y deben restaurarse.

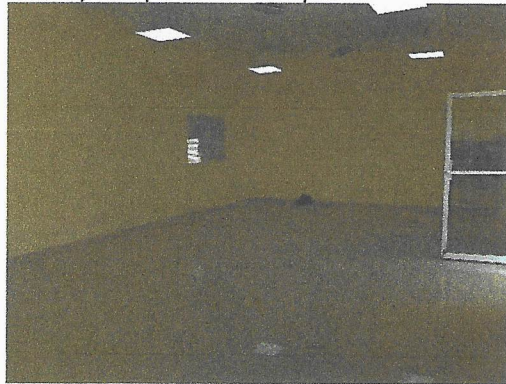
En este salón la banda de música realiza sus ensayos, pero es imposible hacerlo porque el

ruido que viene de la calle no lo permite, es necesario crear las condiciones adecuadas para que este espacio pueda ser utilizado. Considero podríamos poner puertas de vidrio en el interior y que las puertas de madera abran hacia afuera, todo esto creando las condiciones apropiadas en el muro. La iluminación está realizada con lámparas LED 2' X 2' y Ojo de Buey.
