Dirección de Infraestructura Cultural

23 de julio del 2018

A: **Arq. Adoris Martínez**
Directora Dpto. Infraestructura Cultural

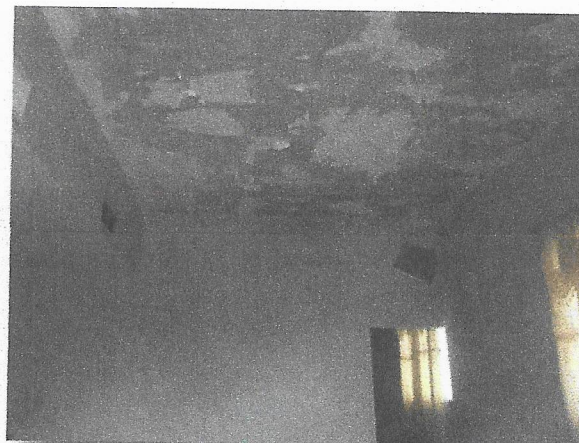
En la Casa de Cultura Juan Pablo Duarte en Elías Piña nos acompañó en el recorrido el Sr.-Wilber Antonio Montero encargado técnico de la institución que nos mostró con detalles los problemas fundamentales que esta edificación presenta, como tema principal las filtraciones, porque aunque el techo esta impermeabilizado con lona asfáltica este se encuentra en muy malas condiciones, tiene pocos desagües y las hojas que se desprenden de árboles que se encuentran al alrededor, hace que se estanque cuando llueve, el agua no baja lo suficientemente rápido, lo que ocasiona grandes filtraciones, y trae como consecuencia daños en la losa, en el sistema eléctrico, en la pintura, etc. Es muy incómodo llegar al techo porque no hay escaleras para ello, tuvimos que hacerlo por una escalera del vecino en proceso de construcción.

1. Sugerimos la impermeabilización del techo completo.
2. Reparación por completa de la Electricidad.
3. Cambios de tubos de desagüe por otros de mayor tamaño.
4. Pintura al inmueble interior y exterior.
5. Limpieza de manera permanente en el techo.
6. Reparación del tabloncillo.
7. Organización de los aparatos y cables del área de sonido.

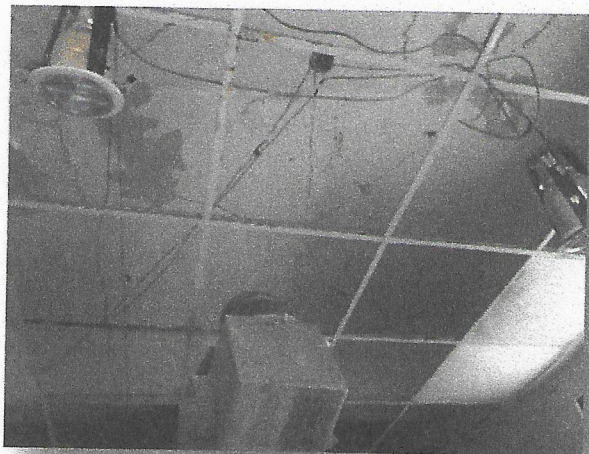
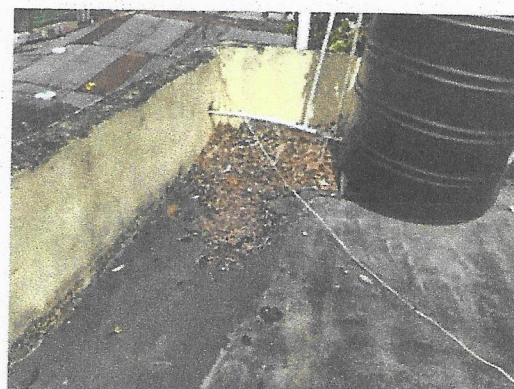
En el recorrido por las diferentes áreas comprobamos los daños ocasionados por las filtraciones especialmente en las zonas de biblioteca y sala de exposiciones.

En esas áreas se siente un fuerte olor a humedad y además pudimos ver el desprendimiento de la pintura.

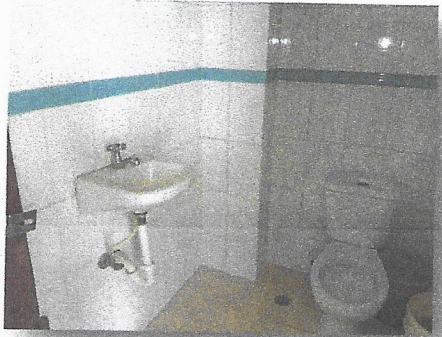
El suministro de agua potable presenta problemas de conexión, el Sr. Wilber Montero dice que por esa razón hay algunas llaves de paso condenadas, otro agravante es que al tinaco no se le suministra agua, porque, aunque existe una bomba, esta no funciona por el problema eléctrico.

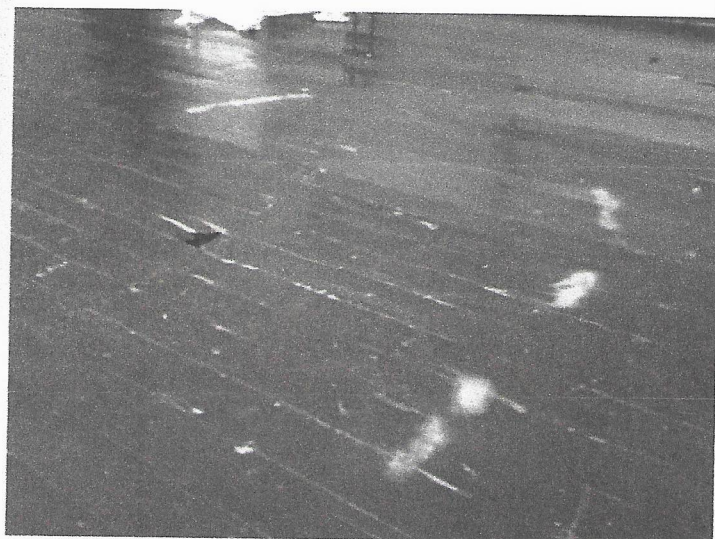
En el salón multiusos la tarima es en madera y está en malas condiciones.

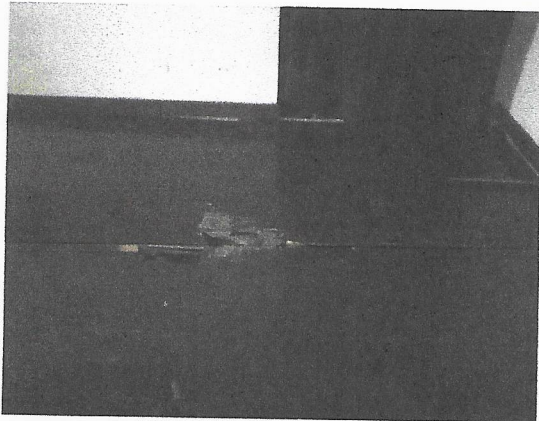
La Casa de Cultura necesita mobiliario y equipamiento adecuado para todas sus áreas, tales como, Biblioteca, Sala de Exposiciones, Salón Multiusos, etc.
