**Dirección de Infraestructura Cultural**

23 de julio del 2018

**Asunto:**    **INFORME DE EVALUACIÓN DE VISITA A**  
**PALACIO DE BELLAS ARTES, SAN JUAN DE LA MAGUANA, R.D.**

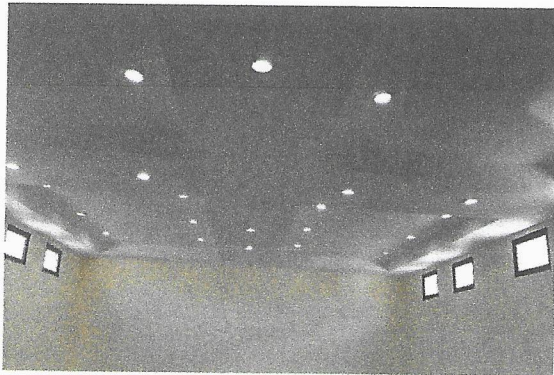
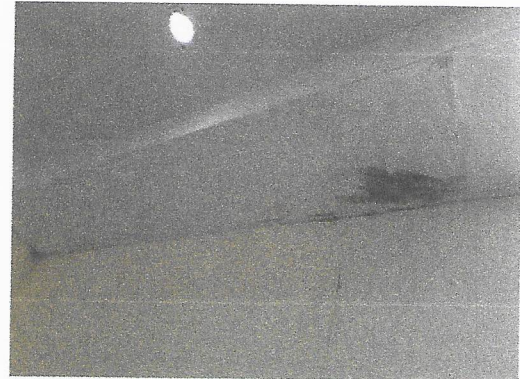
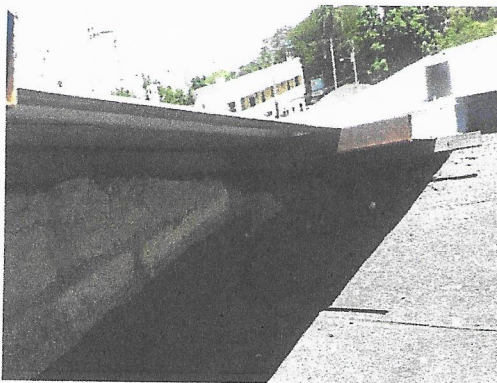
La Escuela de Bellas Artes de San Juan de la Maguana es un inmueble patrimonial construido con la finalidad de alojar el Partido de la época que era el Partido Dominicano, este, aunque aparentemente se ve en buenas condiciones, tiene un anexo que se construyó posteriormente techado de aluzinc, en lo interno presenta problemas de filtraciones en el Salón de Eventos y Exposiciones, viéndose claramente los daños al plafón de Sheetrok y el empañete, situación que trae como consecuencia que se filtre el agua en los laterales y penetre al salón dañando los plafones.

Como el techo es en Aluzinc, en este caso se recomienda levantar el aluzinc que están en buen estado, pero se debe quitar para trabajar los antepechos del salón ya que no están empañetados y colocarlos nuevamente y de esta manera corregir las filtraciones en este salón.

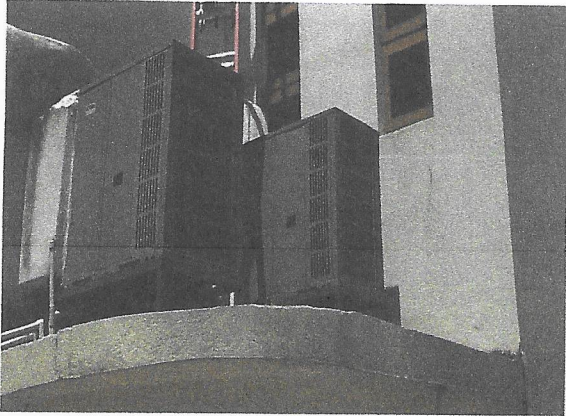
En cuanto a la climatización artificial es necesario el mantenimiento de las unidades de aire ya que nunca se le ha dado seguimiento y están presentando problema por uso.

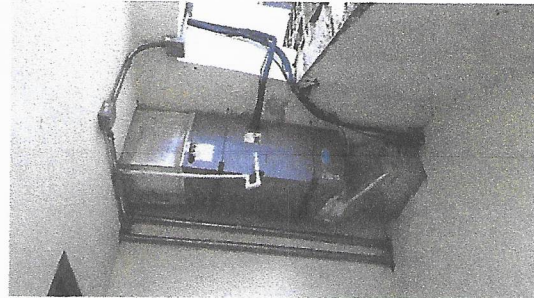
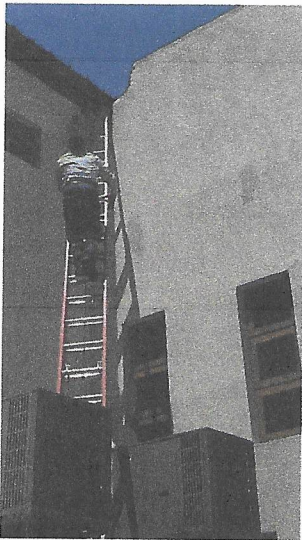
Esto es parte del panorama que se presenta en cuanto al problema de climatización que planteamos anteriormente.

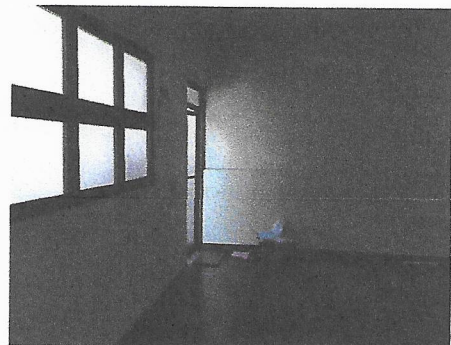
En cuanto al aula de Danza necesita espejos, barra y reparación del tabloncillo.

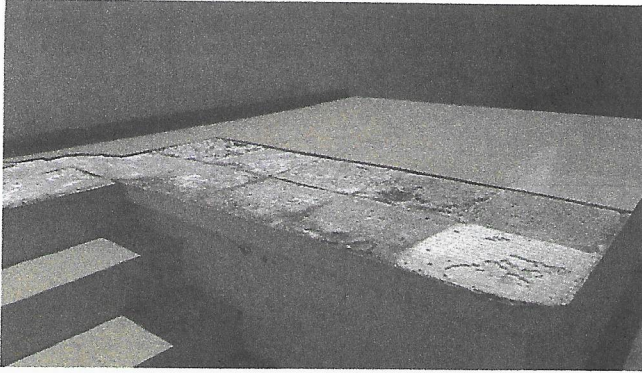
Existe un escenario en hormigón en el patio con piso de porcelanato, este debe removerse y colocarse uno nuevo.

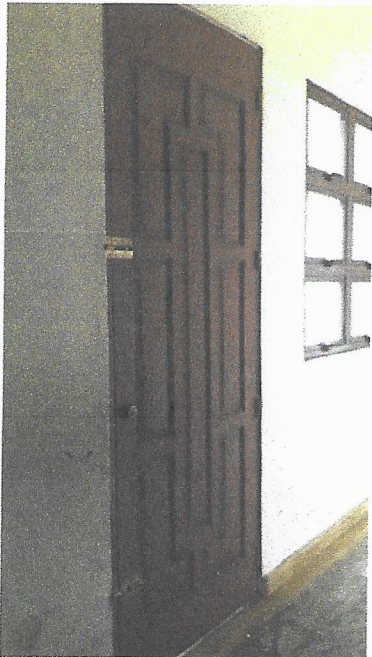
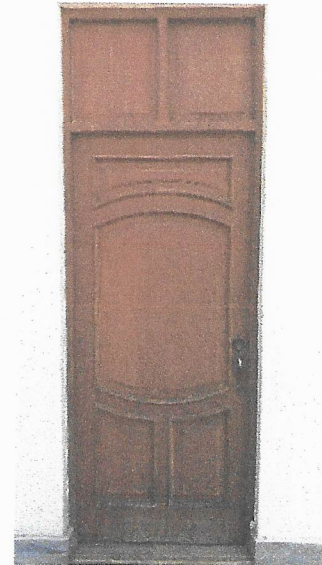
En la entrada al recinto, en la plataforma de las escaleras se han desprendido las losetas de cerámica que deben ser sustituidas en su totalidad porque las existentes no existen.

Las puertas de madera existentes se encuentran un poco deterioradas y faltos de pintura, por lo que se requiere su reparación y pintura, así como la sustitución de las cerraduras, en total son 4 puertas, en diferentes tamaños.

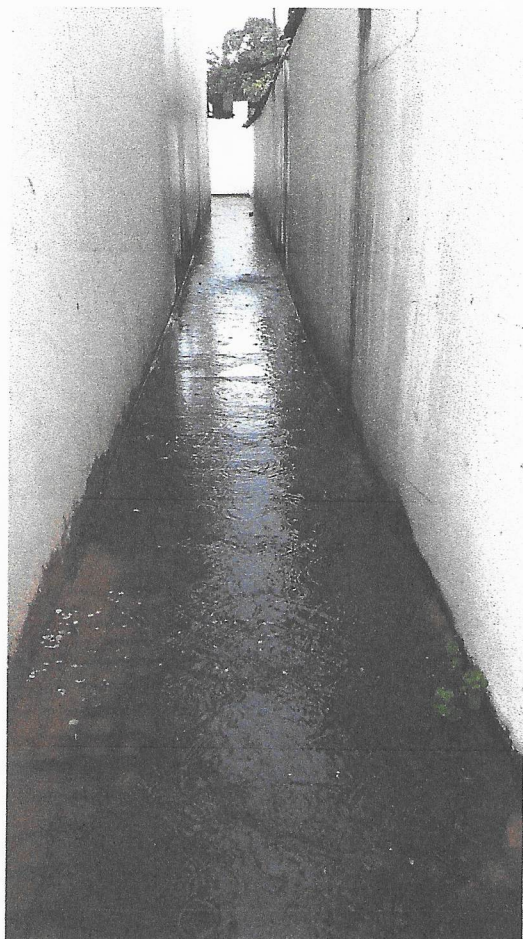
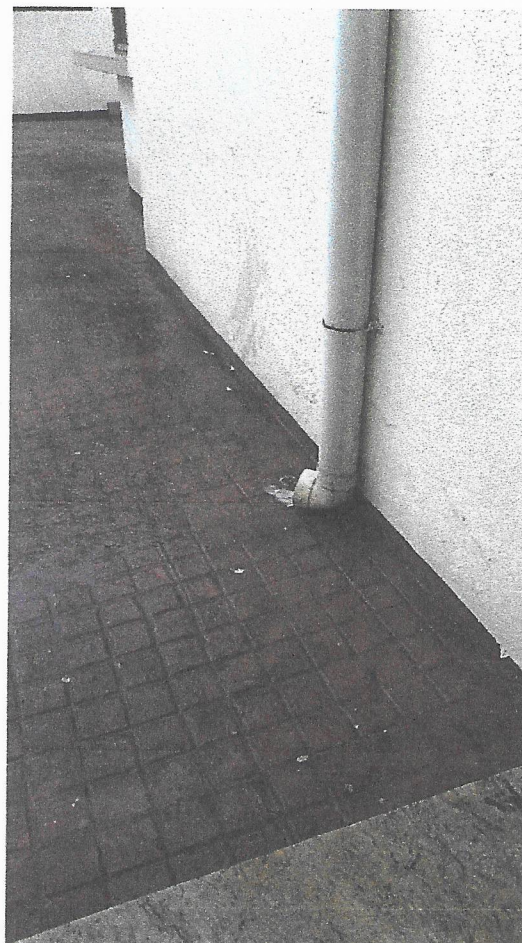
La canalización de las aguas desde el patio hacia afuera es muy deficiente por lo que se requiere canalizarla hacia la calle, con muy buena pendiente, pero con instalaciones de drenaje soterrado en el patio y con destino final al contén de la calle, esto para que el cumulo de agua que se presente no afecte al transeúnte.
