Dirección de Infraestructura Cultural

Mantenimiento y quien suscribe, la Arq. Virginia Pérez Tolentino de la Dirección de Infraestructura Cultural, para evaluar las condiciones físicas de la Academia de Música Prof. Julio A. Santana (CAMÚ) Escuela de danza y Teatro municipal (EDATM) detalladas a continuación:

ACADEMIA DE MÚSICA PROF. JULIO A. SANTANA (CAMÚ)

ESCUELA DE DANZA Y TEATRO MUNICIPAL (EDATM)

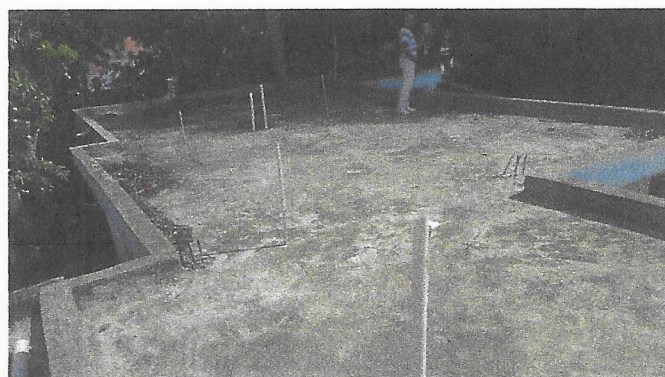
- Acumulación de basura en techo obstruyendo los desagües.
- Deterioro y grietas en el fino de techo

1. Limpieza y canalización de todo techo.
2. Impermeabilización general
3. Reposición de tubos de desagüe faltantes.
4. Resane de techo y muros con daños por filtración.
5. Pintura general.
6. Reparación de la electricidad en salida de luz cenital quemada, reposición lámparas faltantes.
7. Habilitar áreas de almacenamiento con anaqueles.
8. Suministro de mobiliario nuevo.

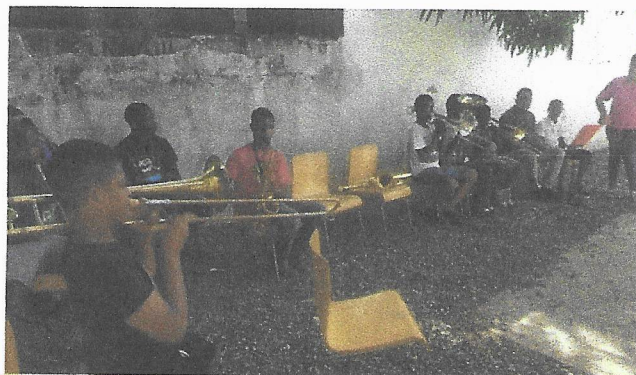
- Uso de espacios exteriores debido a que una de las aulas se encuentra en desuso debido a las filtraciones.

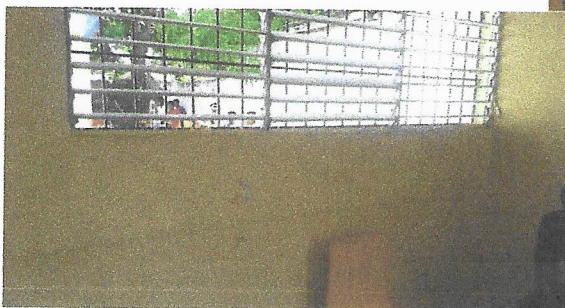
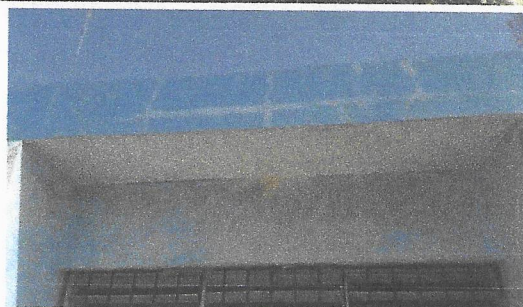
- Desgaste y suciedad en pintura

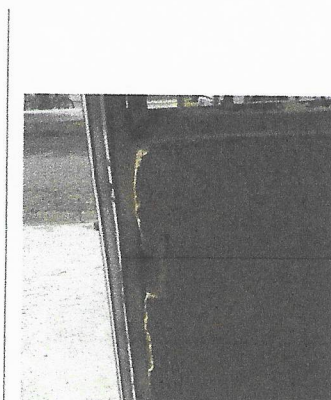
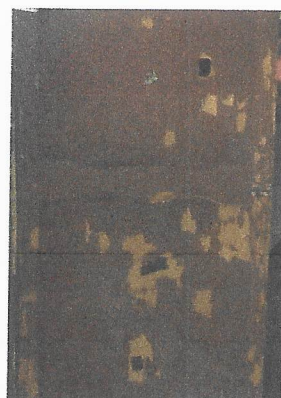
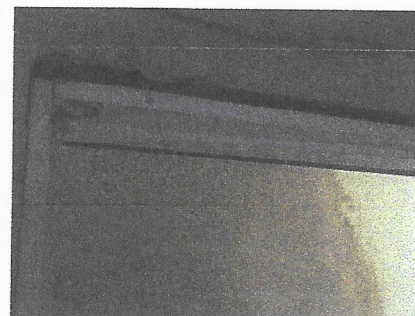
- Desprendimiento del pañete en pequeñas áreas, especialmente cantos de algunas puertas y ventanas

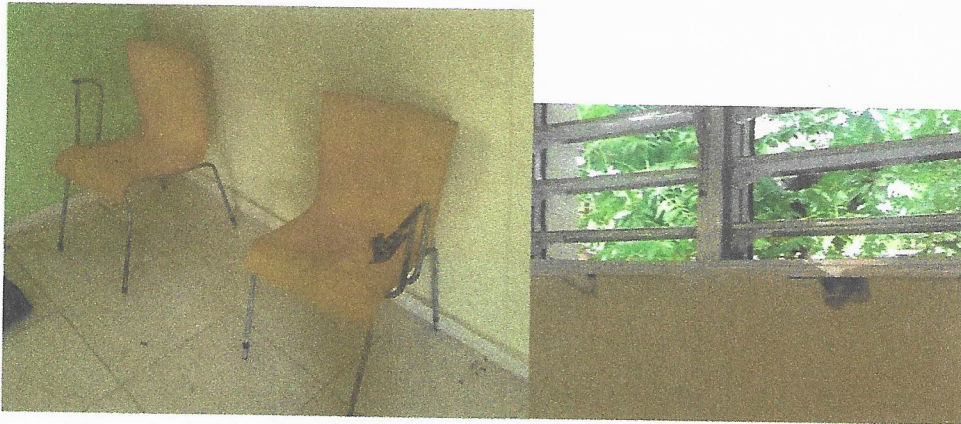
- Puerta de closet gravemente carcomida
- Deterioro del mobiliario

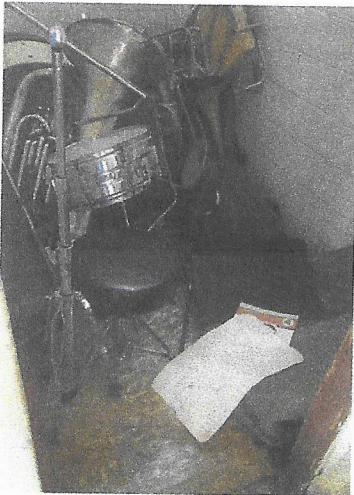
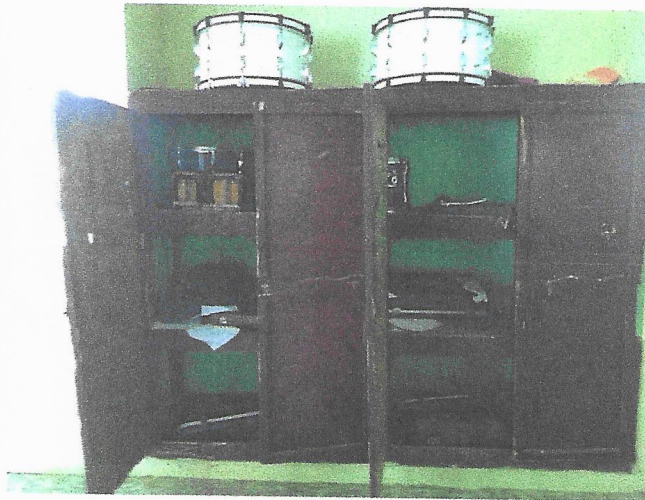
- Desorden en los espacios de almacenamiento, falta de mobiliario para este fin

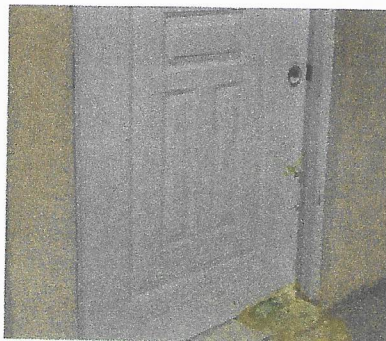
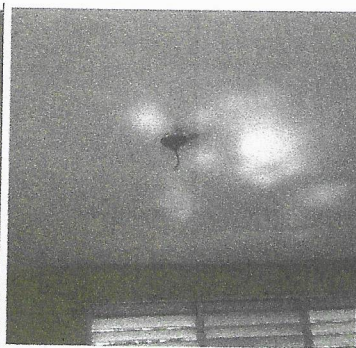
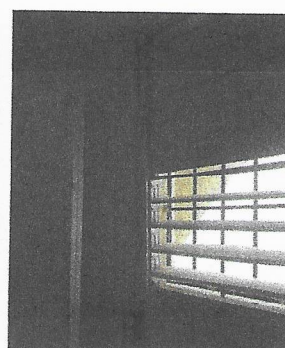
- Algunas puertas carecen de llavín
- Las instalaciones eléctricas se han visto afectadas por las filtraciones, especialmente en las dos aulas posteriores.

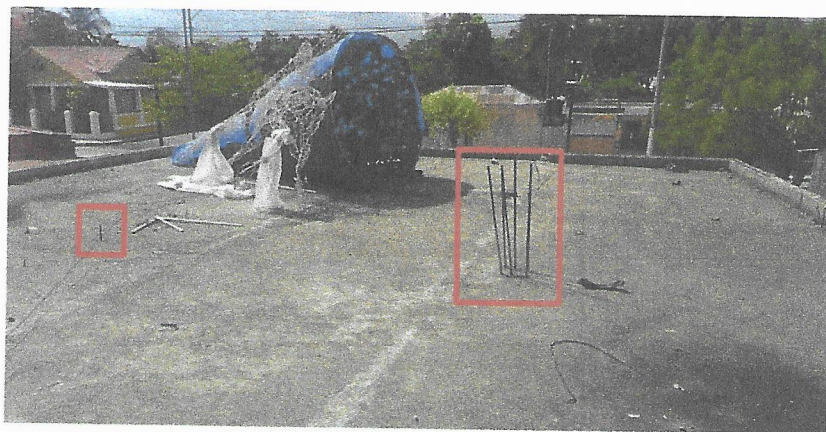
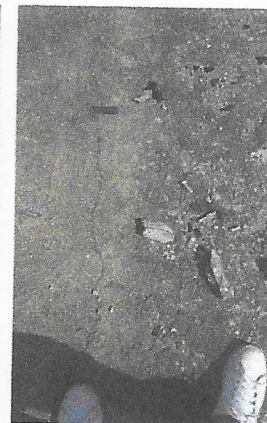
- Deterioro del fino en techo y varillas vistas (sin protección) que facilitan las filtraciones. Se observan algunas grietas.

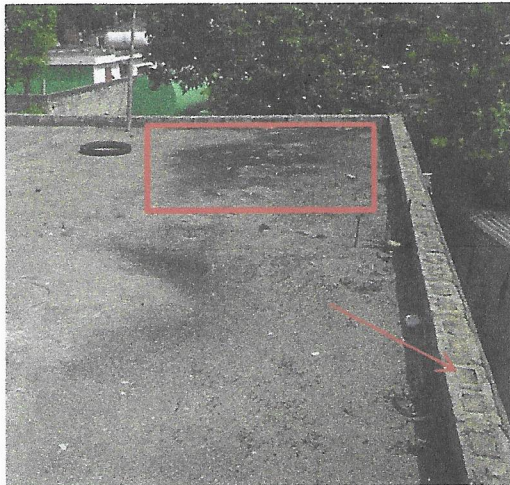
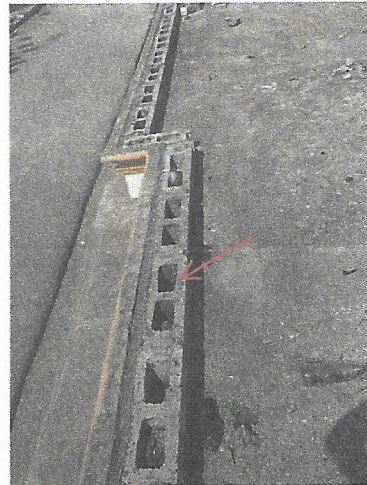
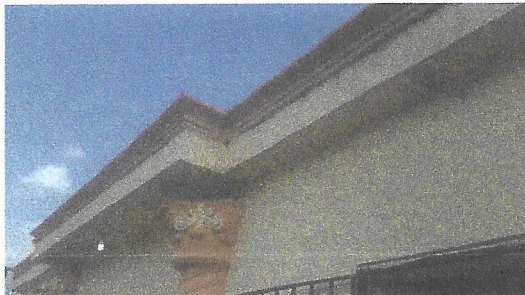
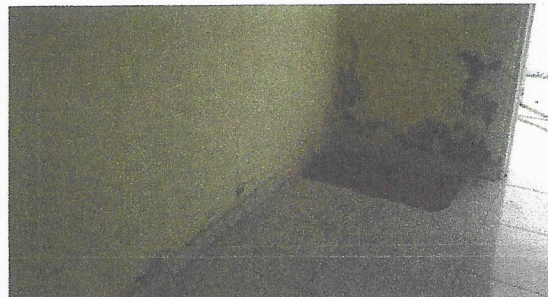
- Los bloques de antepecho están sin pañete e incluso sin rellenar los pertenecientes a la fachada frontal. Esto genera filtraciones notables en los muros de la fachada y alero de entrada.

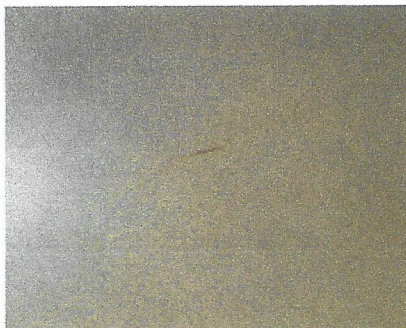
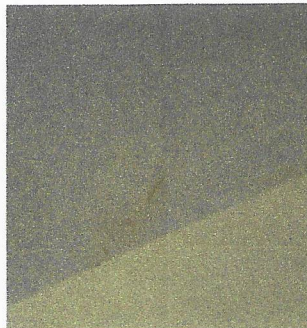
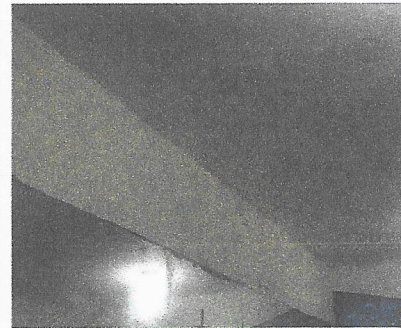
- Filtración en losas.

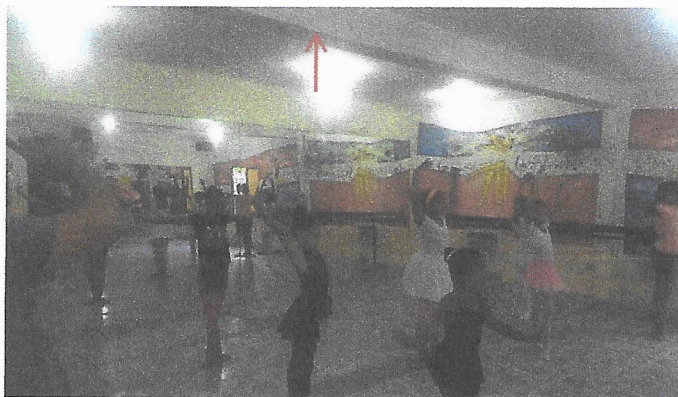
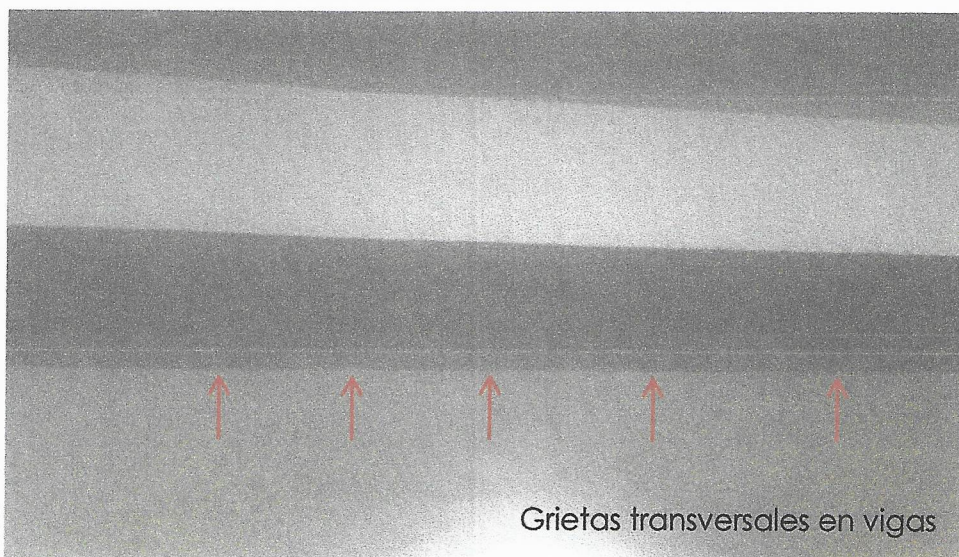
- La viga del salón de danza y uno de sus apoyos, han empezado a ceder debido a la sustracción de la columna central. Esto representa un grave

peligro para la estructura y por ende las personas que utilizan el salón.
Consideramos este **caso de EMERGENCIA** y **hacemos saber el potencial peligro de colapso de esta estructura de presentarse un movimiento telúrico.**

Grietas transversales en vigas

1. Consideramos urgente e importante proteger estructura del actual salón de danza y reutilizar este espacio para otros usos.
2. Como hemos observado y por peticiones de los profesores de la escuela recomendamos la construcción de un salón de danza que cumpla con los requerimientos técnicos adecuados y espacio para alojar una mayor cantidad de estudiantes.
3. El fino del techo debe ser removido y vaciado nuevamente con las pendientes adecuadas, Zabaleta, empañetando los vuelos y agregando nuevas tuberías de desagüe. Por ultimo debe aplicársele impermeabilizante.
4. Colocación de piso en actual salón de danza.
5. Habilitar un almacén de vestuario más grande.
6. Habilitar espacios de vestuarios.
7. Rehabilitar los dos baños.
8. Optimizar las áreas de espera y oficina.
9. Pintura para toda la edificación.

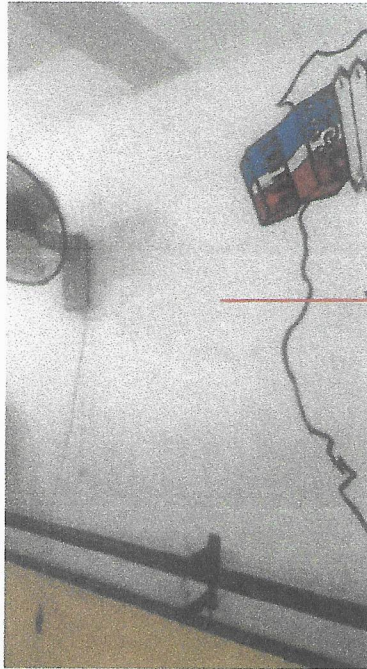
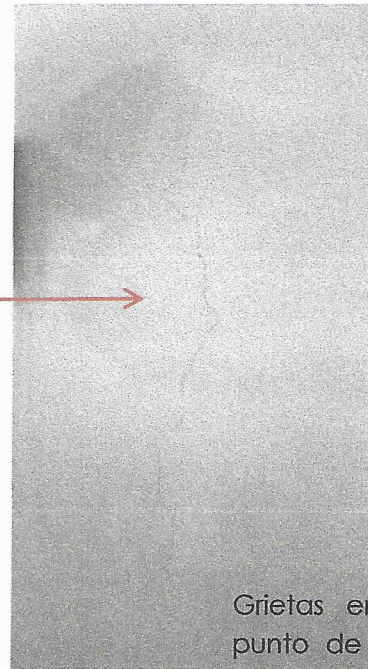
Grietas en muro,
punto de soporte

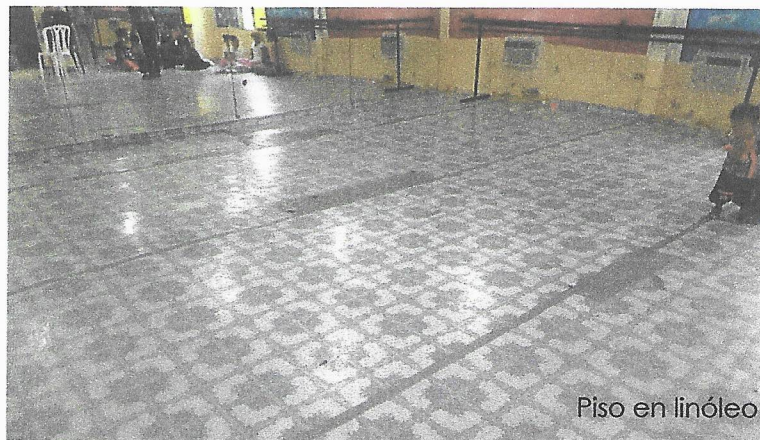
- Salón de danza presenta espacio reducido para la cantidad de alumnos.
- Piso del salón de danza no es el adecuado para esta actividad.

Piso en linóleo

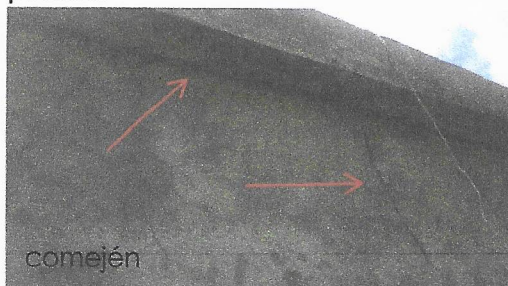
- Desprendimiento de aplanado en ventana.
- Comején en paredes y alero exteriores parte posterior. Muros exteriores sin pintura.

comején

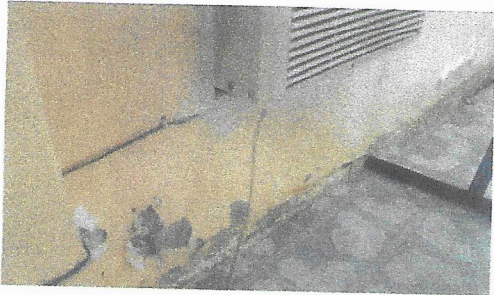
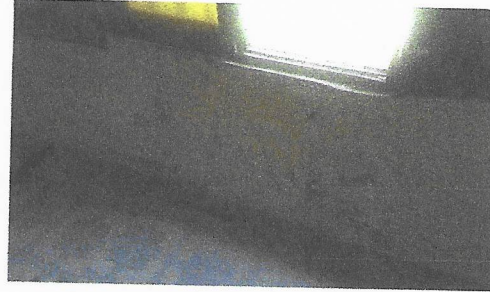
- Filtraciones por dos huecos de acondicionadores de aire de pared y ventanas.

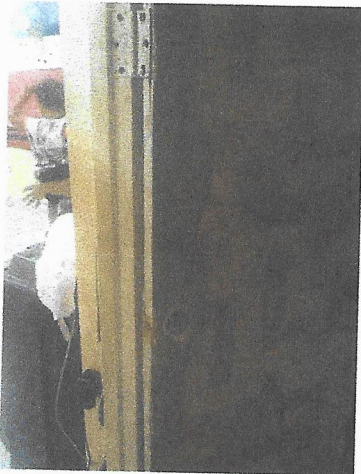
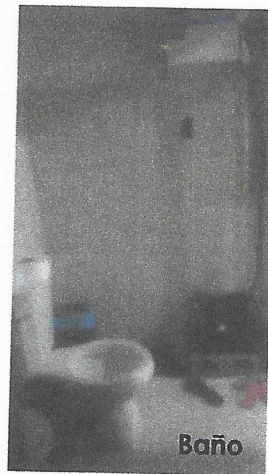
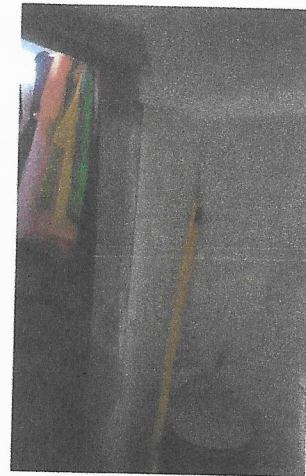
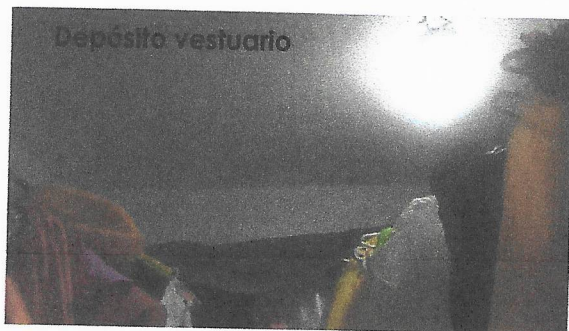
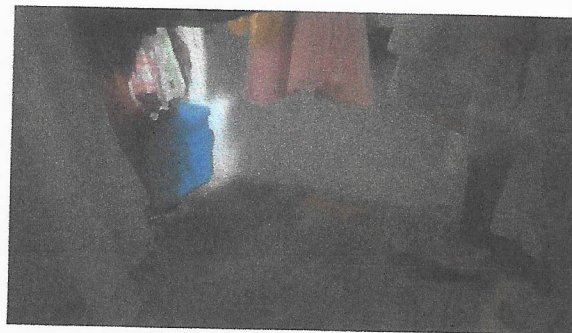
- Falta de vestidores para los bailarines.
- Baño en malas condiciones, sin ventilación, sin lavamanos. El inversor y las baterías están instaladas en este reducido espacio.
- Cuarto de vestuario abarrotado, poca iluminación y piso en hormigón pulido
