# **INAPA** Instituto Nacional de Aguas Potables Y Alcantarillados

DIRECCIÓN DE OPERACIONES

## **INFORME EVALUACIÓN DE DAÑOS POR EL PASO TORMENTA FIONA**

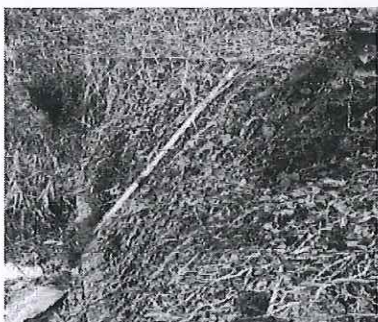
5.1 Verja perimetral planta de tratamiento de agua potable en Malla Ciclónica incluyendo puerta (Tramo de 32 ml) destruido por caída de árboles, costo estimado de reparación RD\$ 123,200.00 Es requerida además la limpieza del área perimetral y cambio de alternador para bomba de servicio de sector Caya Clara, estimamos unos RD\$ 100,000.00.

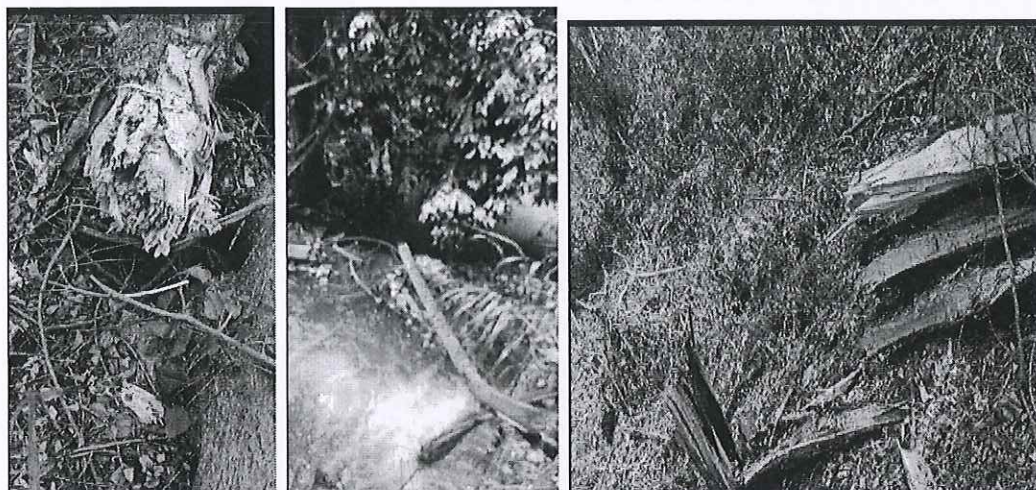
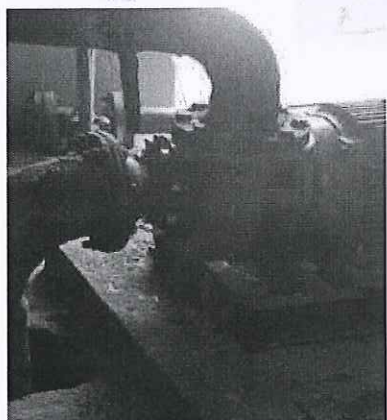
Desplome de tramo de losa de techo por caída de árboles. Reconstrucción de Cajuela en el nacimiento de manantial. Costo Estimado: RD\$800,000.00.

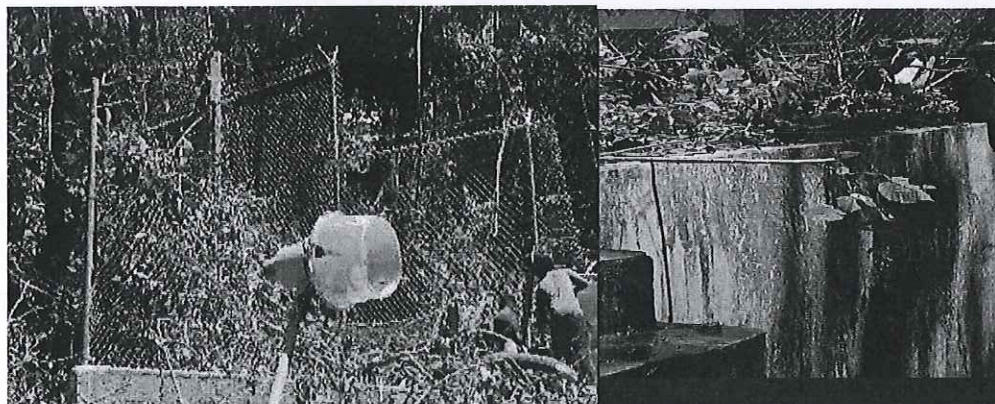
#### 1.2 Obra de Toma # 2 la Garita

- Electrobomba vertical de 700 GPM, acoplada motor de 75 Hp, Quemada, costo estimado de sustitución según catálogo del SIRED RD\$ 800,000.00

- Verja perimetral destruida por caída de árboles, costo Estimado rehabilitación: RD\$462,000.00

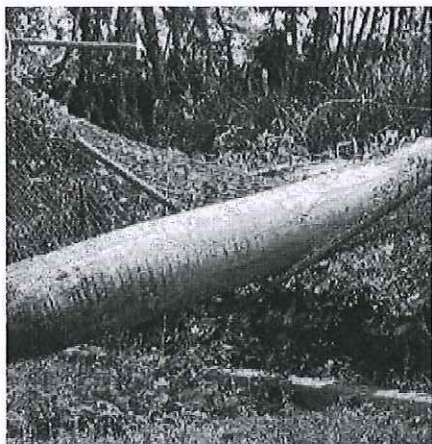
#### 1.4 Planta de tratamiento de Agua Potable

Verja perimetral en Malla Ciclónica (Tramo de 60 ml) destruido por caída de árboles, costo estimado de reparación RD\$ 231,000. Es requerida además la limpieza del área de fácil acceso, estimamos unos RD\$ 75,000.00

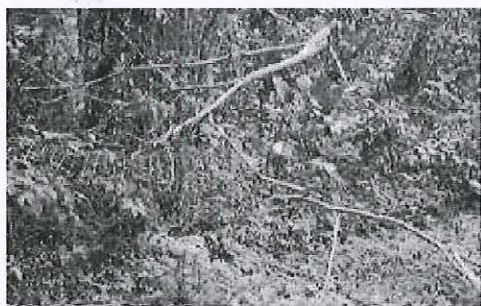
Verja perimetral depósito destruida por caída de árboles, 100 ml. Costo estimado rehabilitación: RD\$385,000.00

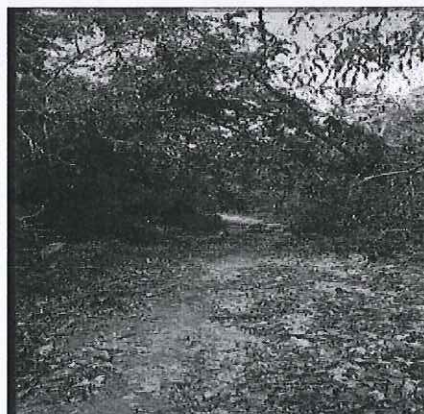
Camino de acceso difícil, en malas condiciones y con árboles caídos. Costo estimado RD\$1,869,500.00. Incluye uso de equipo pesado y posible adición de material.

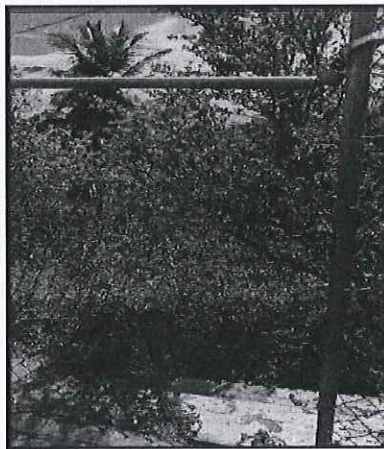
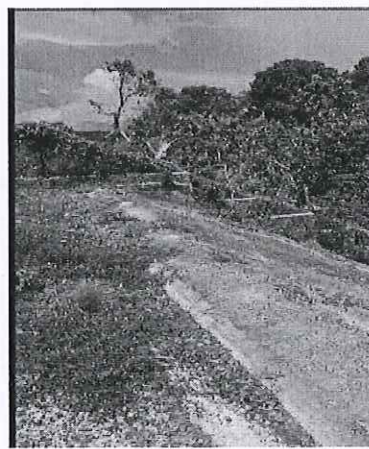
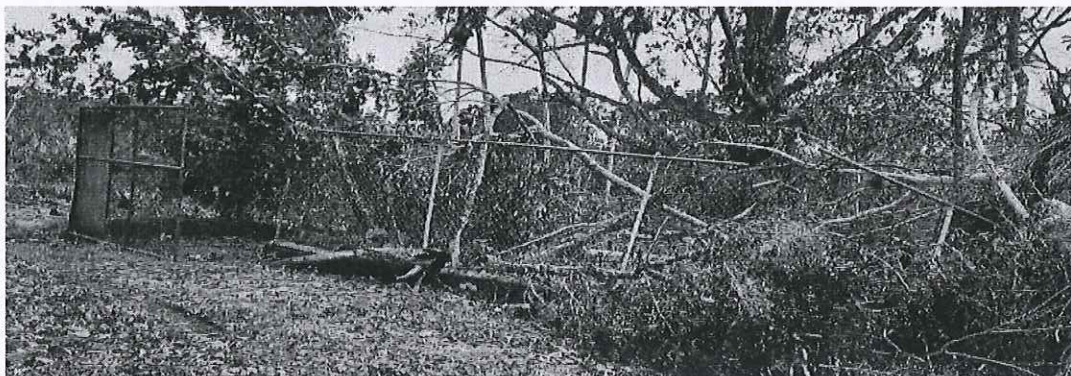
(Verja Perimetral)

Verja perimetral del Depósito Regulador destruida por caída de algunas ramas de árboles, aproximadamente 88 ML. Costo Estimado RD\$338,800.00

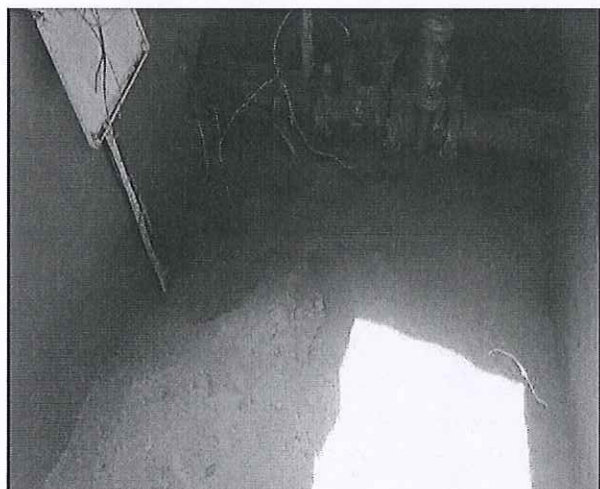
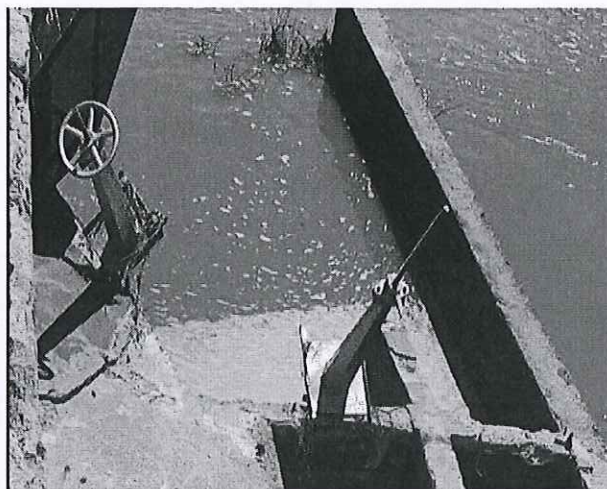
Desarenador y registros sedimentados producto de la crecida del afluente en adición, las compuertas de entrada y salida fueron arrastradas. El costo de la reparación y limpieza del acueducto RD\$175,000.00.

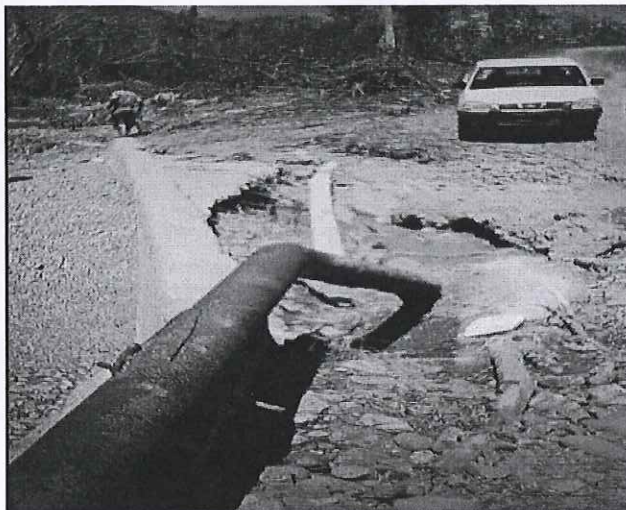
Línea de distribución de Ø6" y de aducción de Ø6" Colapsada, ambas en acero, lo que implica, que el acueducto está totalmente fuera servicio, teniendo a la comunidad sin agua. En adición, la Obra de Toma está sedimentada, por lo que se debe proceder a limpiar precio estimado de intervención RD\$2,071,740

(Daños línea de aducción 6" en acero del Ac. Arroyo Grande El Seibo)

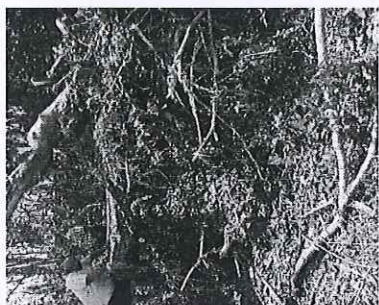
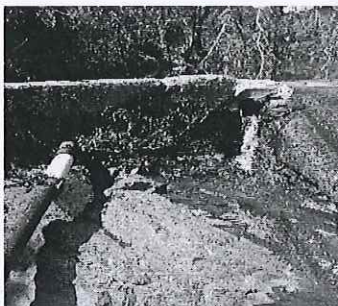
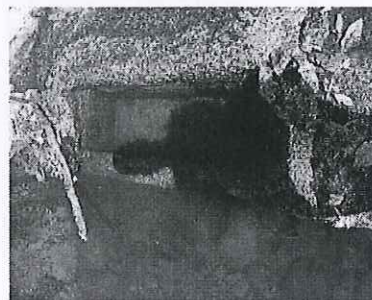
#### 1.1 Obra de Toma de Hato de Mana

Obstrucción en obra de toma y el desarenador por sedimento, producto de la crecida de río, es requerido corte de árbol y limpieza del desarenador costo estimado RD\$ 130,000, la rehabilitación del desarenador y la parrilla de la obra de toma por RD\$ 120,000

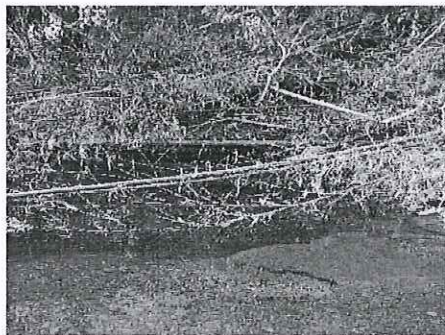
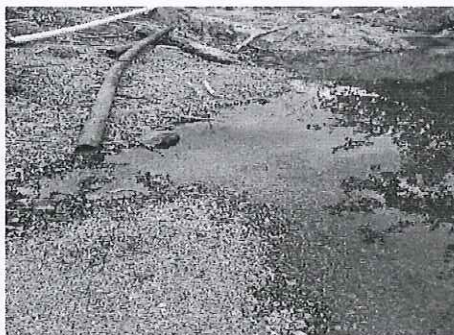
Tramos de tubería Ø6" destruidas por el arrastre producto de la crecida del río, recomendamos la colocación de una nueva línea de aducción, desde obra de toma hasta la planta de tratamiento. aproximada mente 1.2km Costo estimado RD\$45, 201,600.00. Incluye uso de equipo pesado y posible adición de material.

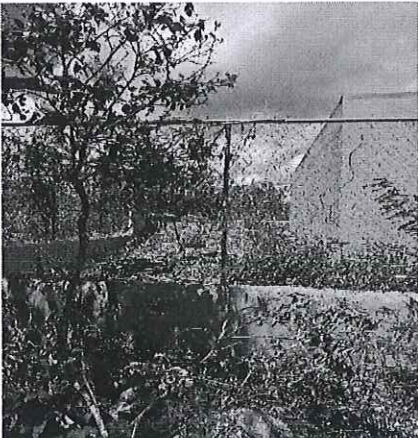
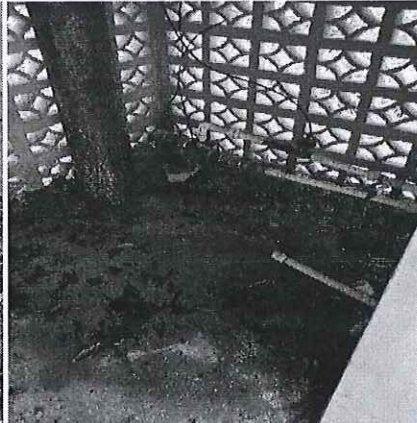
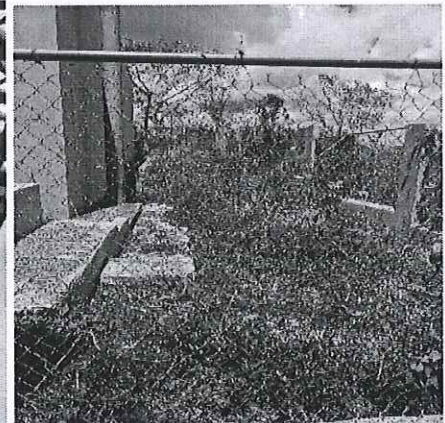
Bomba de cloración de 1 HP quemado, el sistema de cloración no funciona. arboles caídos en el área perimetral. Recomendamos limpieza del perímetro, desinfección del depósito, suministro e instalación del sistema de cloración completo de bomba de 1 HP y cloración con bomba de 1 HP y corlador con rango de 0-50 con un costo estimado de RD\$ 416,444.

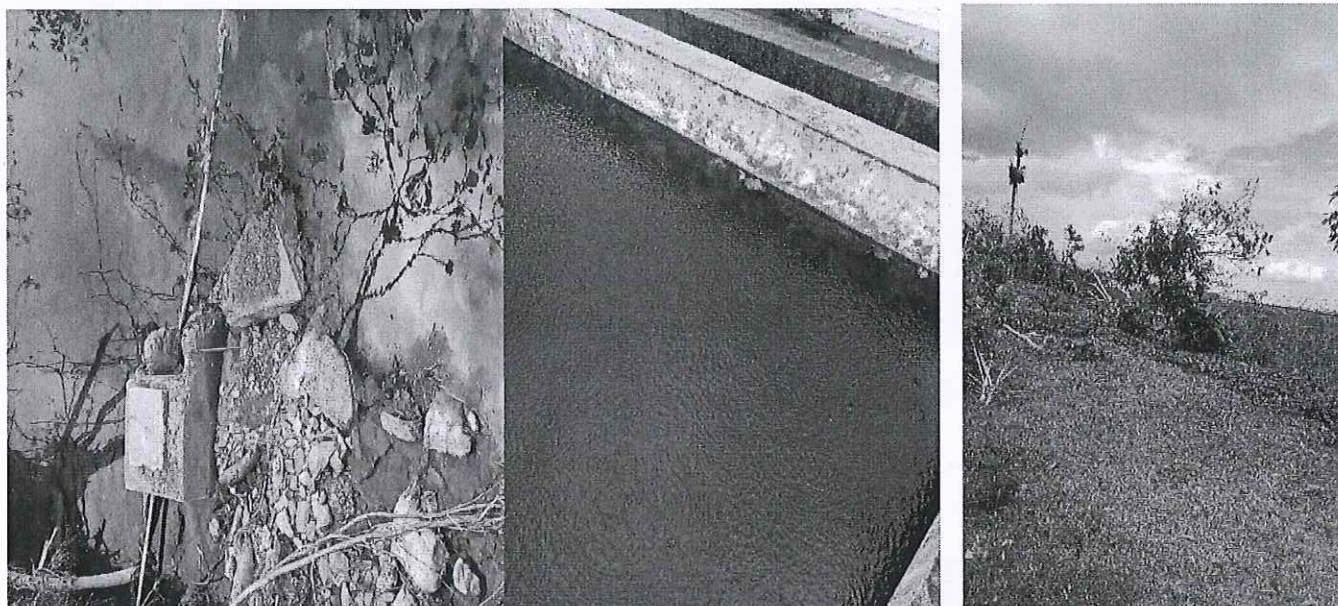
Cárcamo lleno de sedimento, parte del muro de obra de toma destruido. Recomendamos la limpieza del cárcamo de bombeo, la extracción de materiales, la reconstrucción del dique con una longitud de 5 ml y la desinfección de la planta y de los depósitos regulador con un costo estimado de RD\$ 2,682,179.

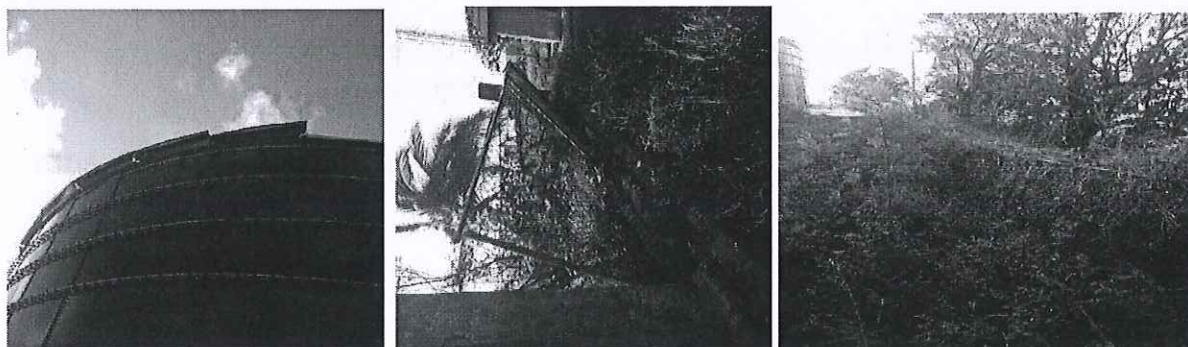
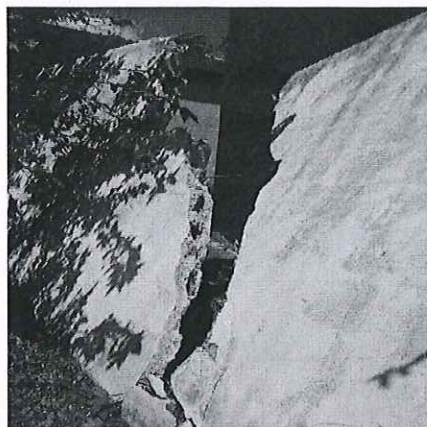
### **7.1 Área de los depósitos.**

7.1.1 La verja perimetral de los depósitos fue afectada alrededor de 300 ml el cual tiene un costo de RD\$ 1,155,000.00

7.1.2 Cubre falda de los depósitos que fue afectado alrededor de 220ml con un costo de reparación de RD\$ 1,317,960.00

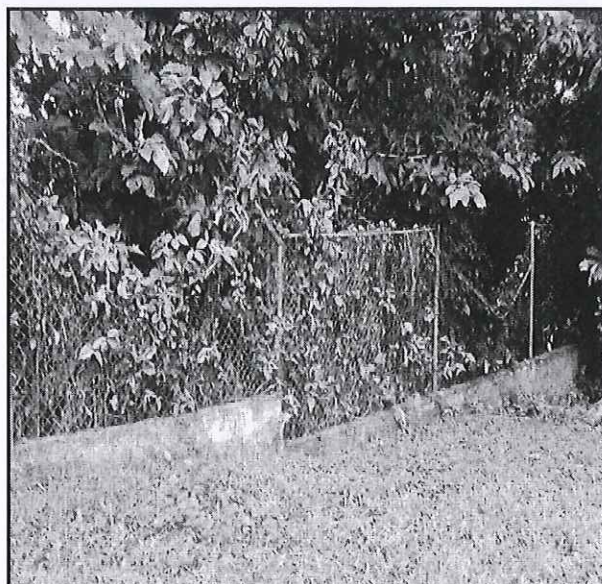
La obra de toma requiere limpieza con retro excavadora, por acumulación de material aluvional y otros, producto de la crecida del río. Asimismo, el cárcamo de bombeo requiere limpieza por el mismo concepto. Necesitándose una brigada de 10 hombres/día/2 días para tales fines.

Una parte de la verja perimetral en malla ciclónica resultó afectada por la caída de varios árboles ya retirados. Por lo que hay que reponer 12.00 ml (incluir desinstalación, suministro y colocación de malla ciclónica).

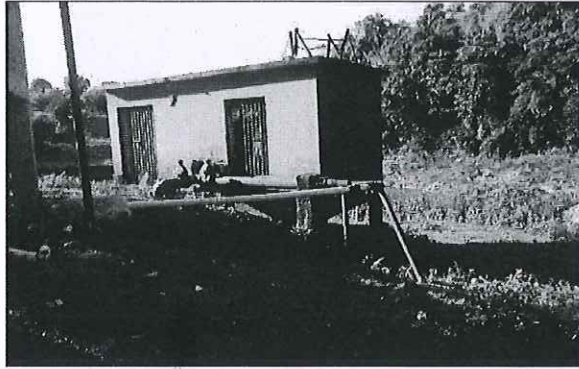
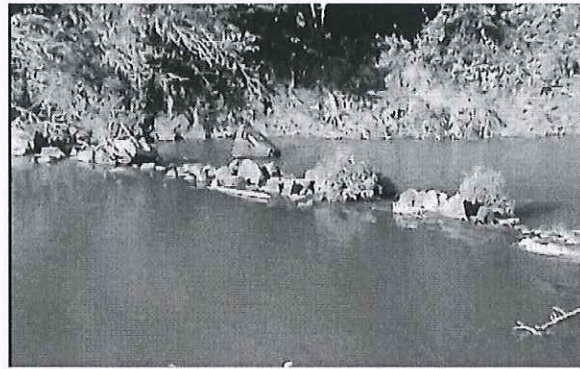
La obra de toma requiere limpieza con retro excavadora, por acumulación de material aluvional y otros. Así como el cárcamo de bombeo, por la misma razón, requiriéndose para ello una brigada de 12 hombres/día/ 1 día.

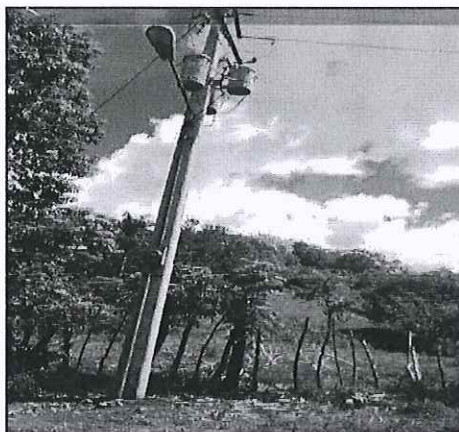
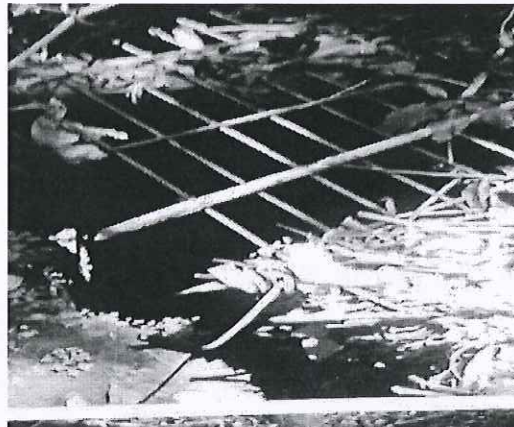
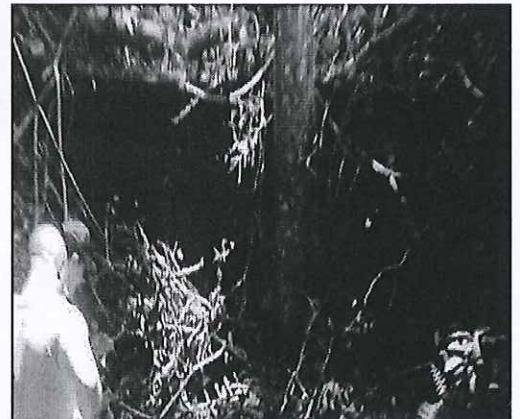
La obra de toma es un pozo artesanal. La tormenta dañó el banco de transformadores (3 uds de 15 KVA c/u), por lo que se recomendó su reposición (incluir suministro y colocación). Asimismo, también se recomendó la reposición de rejilla y cedazo que sirven de protección al pozo artesanal (incluir suministro y colocación), con dimensiones de (5.0 x 5.0) ml.
