**CORPORACIÓN  
DEL ACUEDUCTO Y ALCANTARILLADO  
DE SANTO DOMINGO  
FICHA TECNICA**

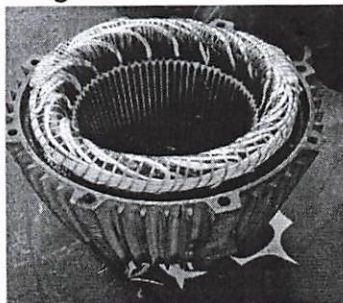
**Imagen:**

<b>Nombre Genérico:</b>	Motor eléctrico vertical
<b>Cantidad:</b>	1
<b>Descripción:</b>	Reparación de motor eléctrico vertical de 400 HP a 460 V, 3 que incluye: *Rebobinado de campo magnético para arranque delta y pad wending *suministro de rodamientos 6215 y 7322 *Suministro de aceite hidráulico No. 68 *Ensuchar tapa inferior
