**ESTUDIO GEOTÉCNICO
AL PROYECTO: INSTITUTO DOMINICANO DE
EVALUACIÓN E INVESTIGACIÓN DE LA CALIDAD
EDUCATIVA (IDEICE). EN EL SECTOR GAZCUE,
DE LA PROVINCIA SANTO DOMINGO, D.N.**

17 DE ABRIL DEL 2024.

Atención : **CONSTRUCTORA FAINCA, S.R.L.**
Asunto : **ESTUDIO GEOTÉCNICO EN GAZCUE**
Proyecto : **INSTITUTO DOMINICANO DE EVALUACIÓN E INVESTIGACIÓN DE LA CALIDAD EDUCACIÓN (IDEICE)**

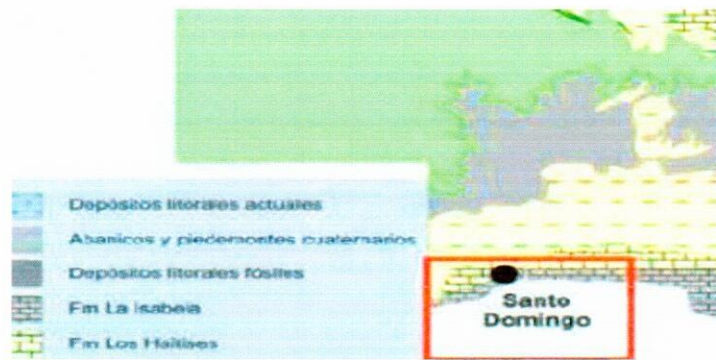
Mapa Geología Regional

La Geología en general y de la región, es de Calizas arrecifales del Cuaternario al Plioceno Medio a Superior con desarrollo hacia el norte de material terreo y de depósitos.

En el Distrito Nacional y el Gran Santo Domingo, los materiales más antiguos, son depósitos del Plioceno, afloran en el sector nororiental, corresponden a los materiales margosos calcáreos de la Formación Yanigua, depositada en un contexto lagunoso, que pasan hacia el sur a los materiales calcáreos arrecifales de la Formación Los Haitises.

Encajada y formando escalonamientos laterales, que descienden del mar Caribe, aflora la Formación La Isabela, formada por rocas arrecifales costeras, depositada en el Pleistoceno.

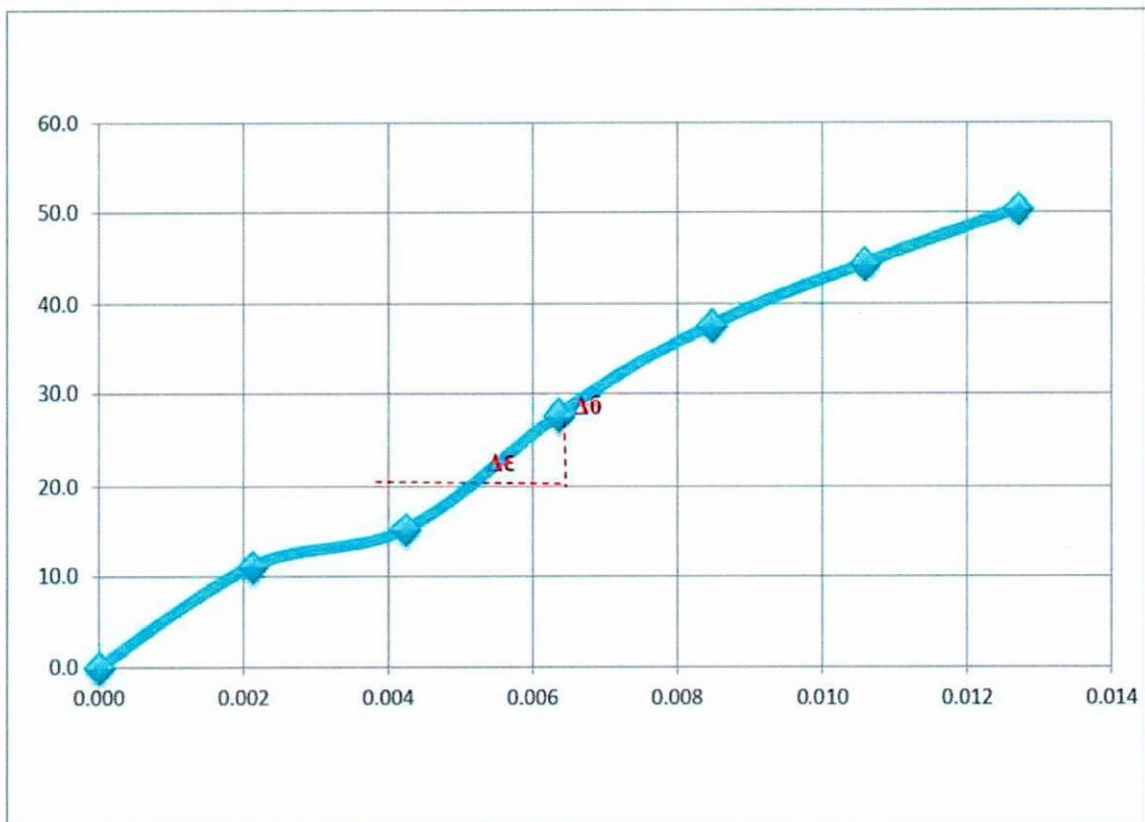
Sondeo No. 1

Ensayo de Compresión Simple, ASTM D3148

Muestra No. 4

$q_u =$ 36.42 kgs/cms²

Descripción del Material ROCA CALIZA

$$E = \Delta\sigma / \Delta\epsilon$$

$$E = 4,685.46$$

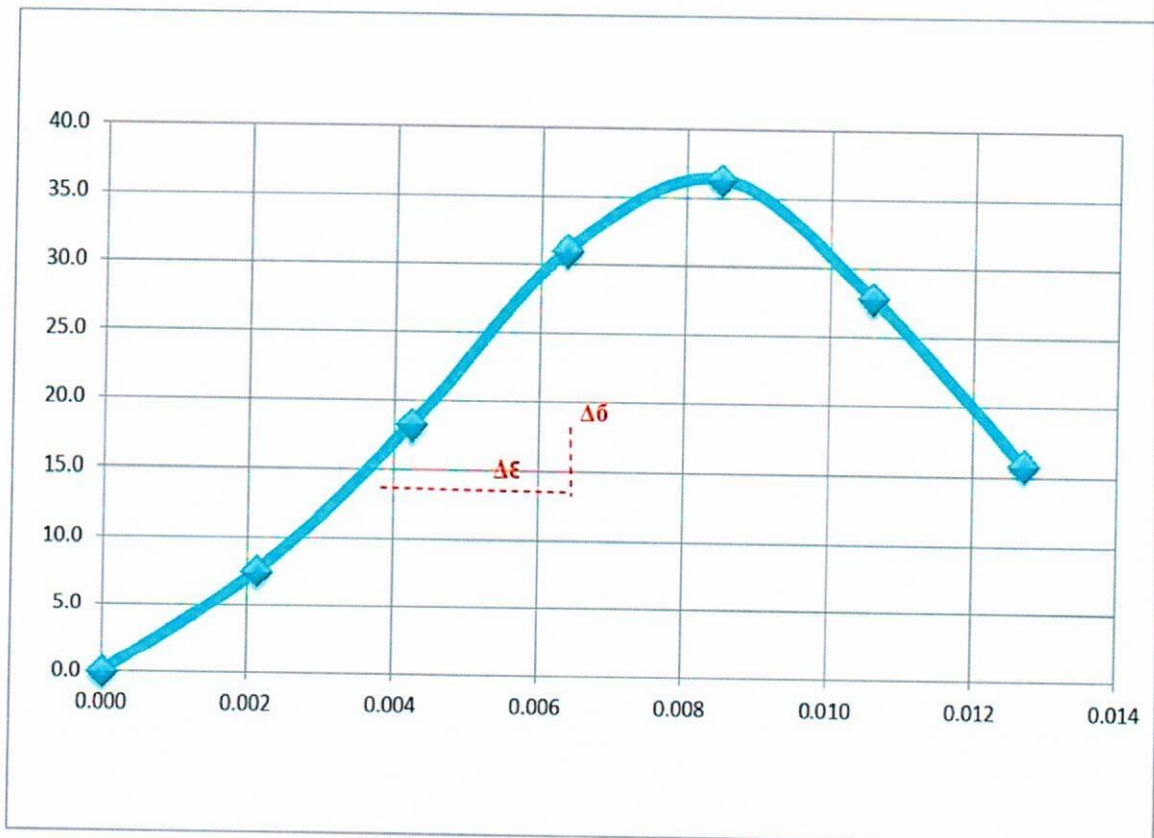
Sondeo No. 2

Ensayo de Compresión Simple, ASTM D3148

Muestra No. 3

$q_u =$ 36.42 kgs/cms²

Descripción del Material ROCA CALIZA

$$E = \Delta\sigma / \Delta\varepsilon$$

$$E = 2,543.72$$

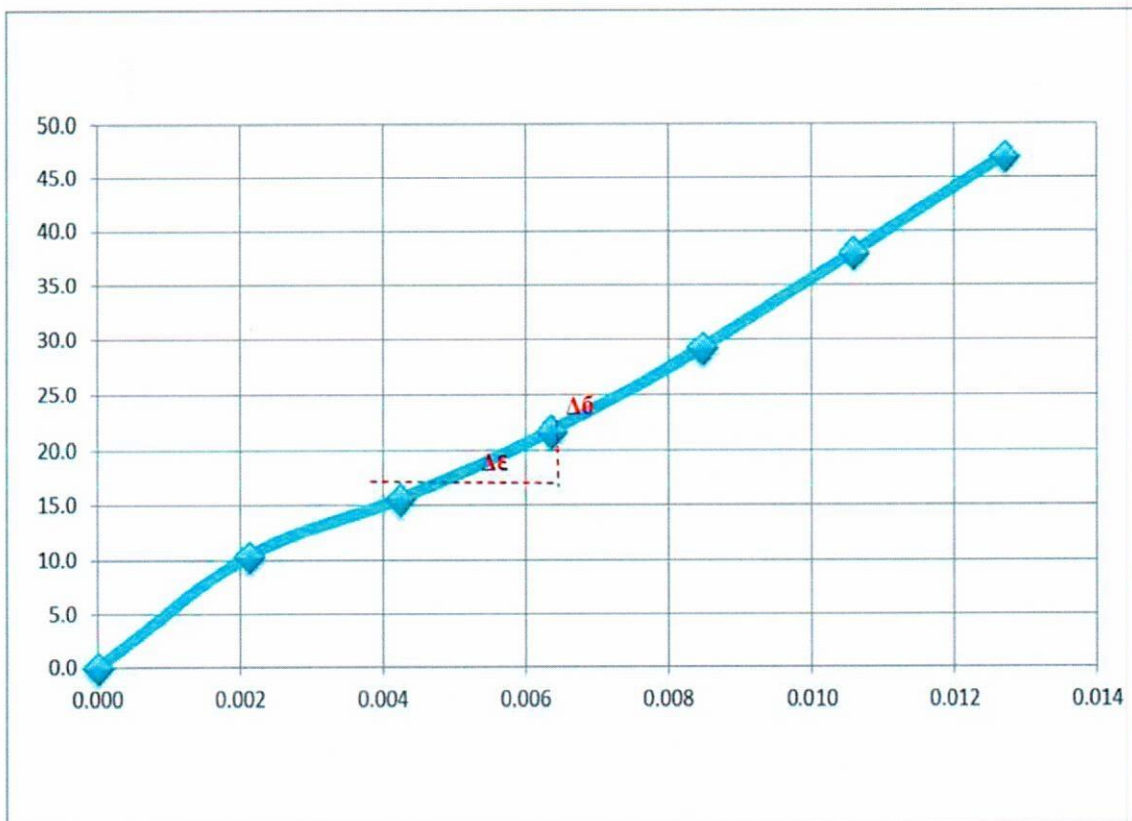
Sondeo No. 3

Ensayo de Compresión Simple, ASTM D3148

Muestra No. 5

$q_u =$ 31.67 kgs/cms²

Descripción del Material ROCA CALIZA

$$E = \Delta\sigma / \Delta\varepsilon$$
$$E = 3,577.10$$

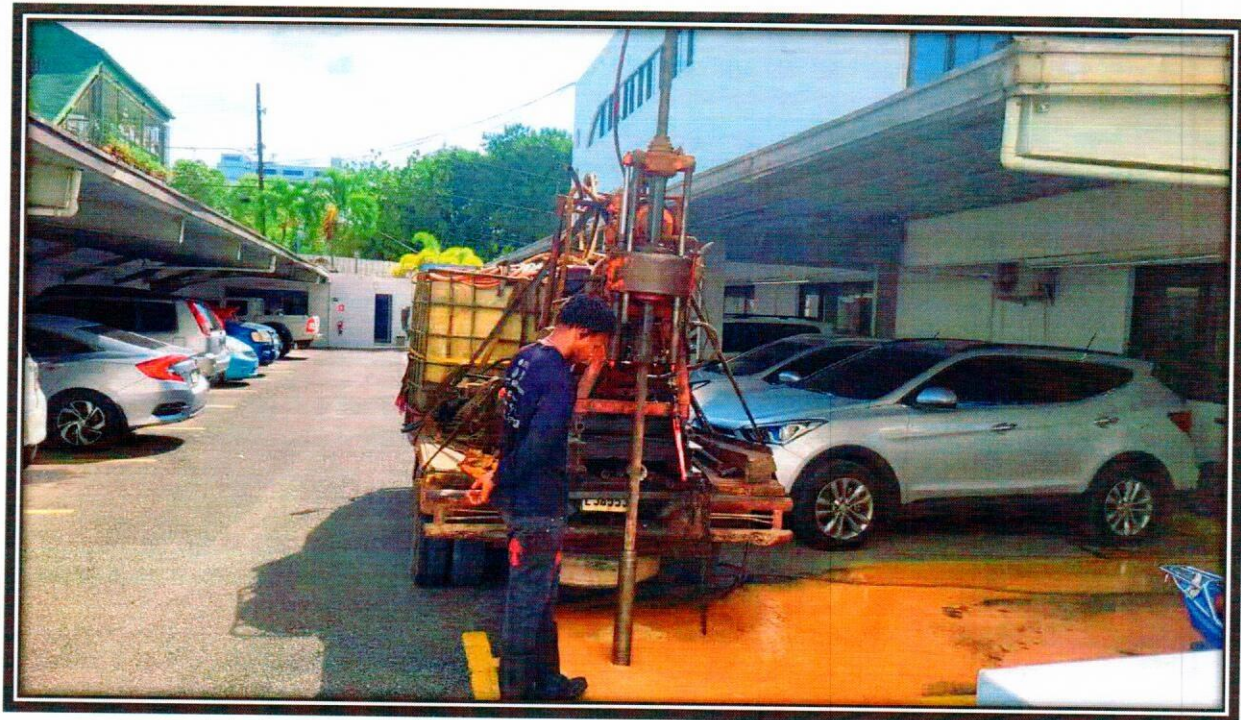
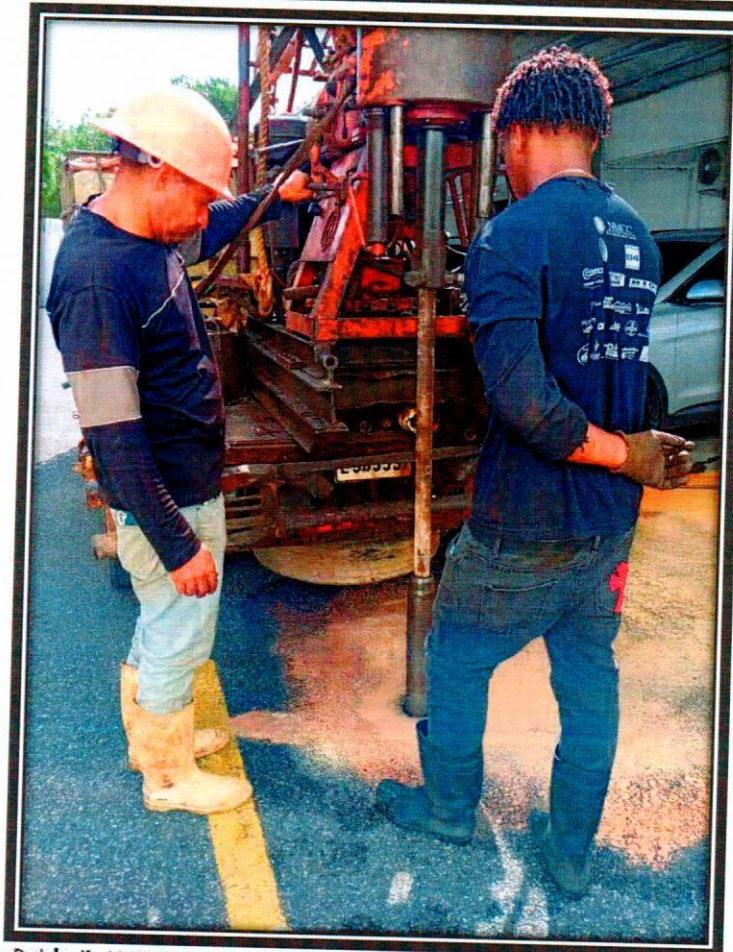
SONDEO NO.1

Desde la superficie de 0.00 mt a 1.80 mt se presentó un manto de roca caliza coralina porosa.

Desde las profundidades de 2.40 mts hasta las profundidades de 4.25 mts se presenta una matriz de roca caliza color crema en estado débil con recuperación de un 22% y un 30% de recuperación (bolos de roca), el color del agua de los distritos es según el color de la roca color crema, medida que profundizamos se mantiene el mismo estrato hasta la profundidad alcanzada de cinco punto cuatro (5.4) metros de profundidad.

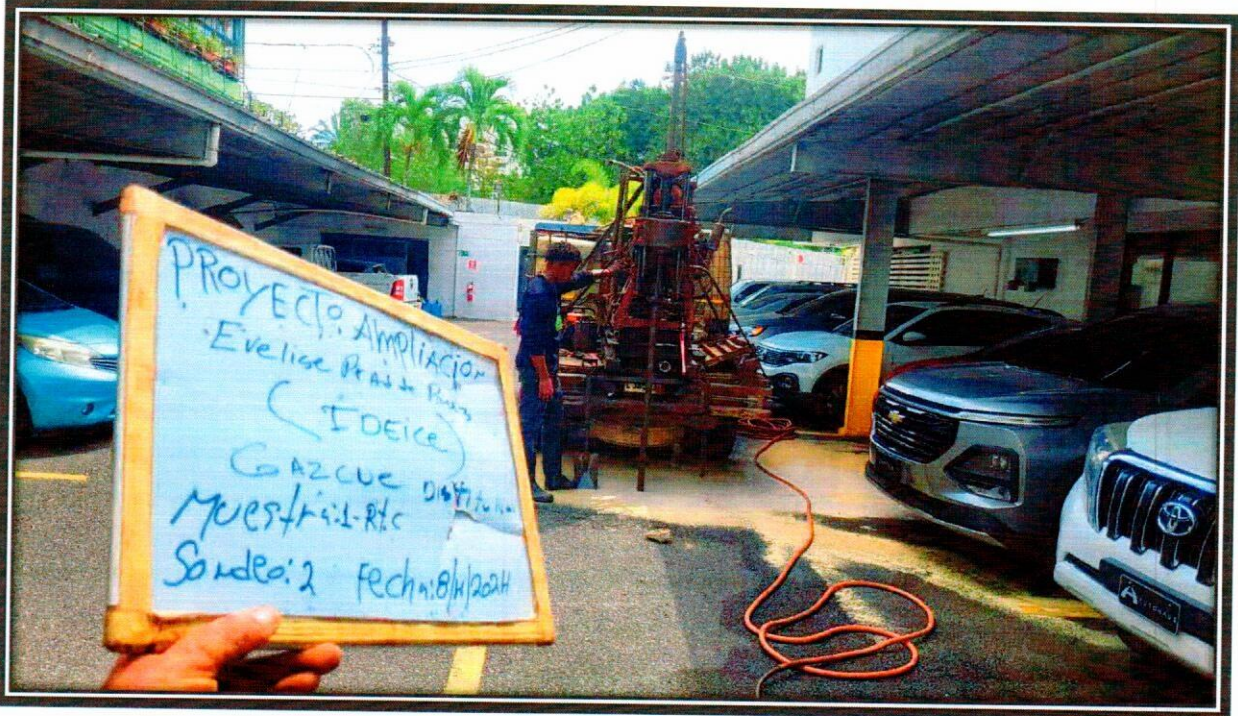
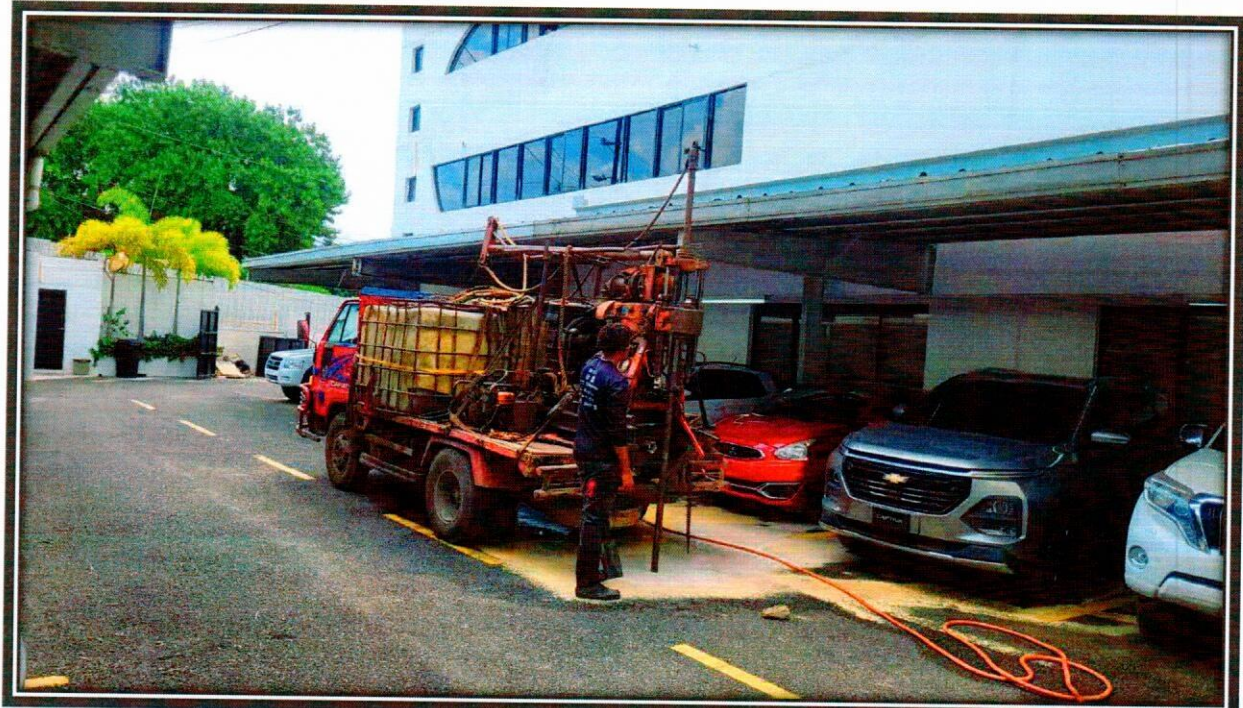
SONDEO NO.2

Desde 2.40 mts de profundidad se localizó una matriz de roca coralina porosa de color crema (Arrecife Coralino) manteniendo el mismo perfil de roca caliza coralina porosa de color crema, con un porcentaje de recuperación de un 25%, y un 20%, manteniendo el mismo color del agua de los distritos.

Desde las profundidades 3.0 mts de profundidad hasta la profundidad de 5.40 mts se mantiene el mismo perfil de roca caliza porosa de color crema.

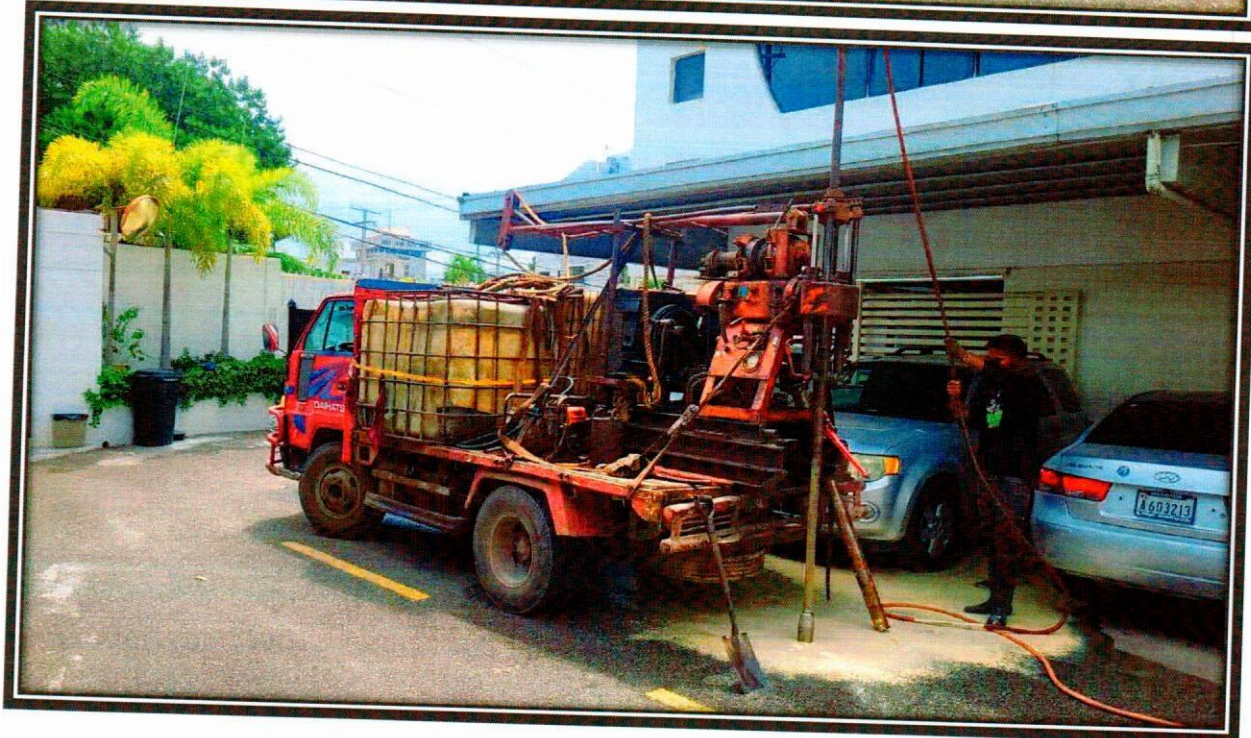
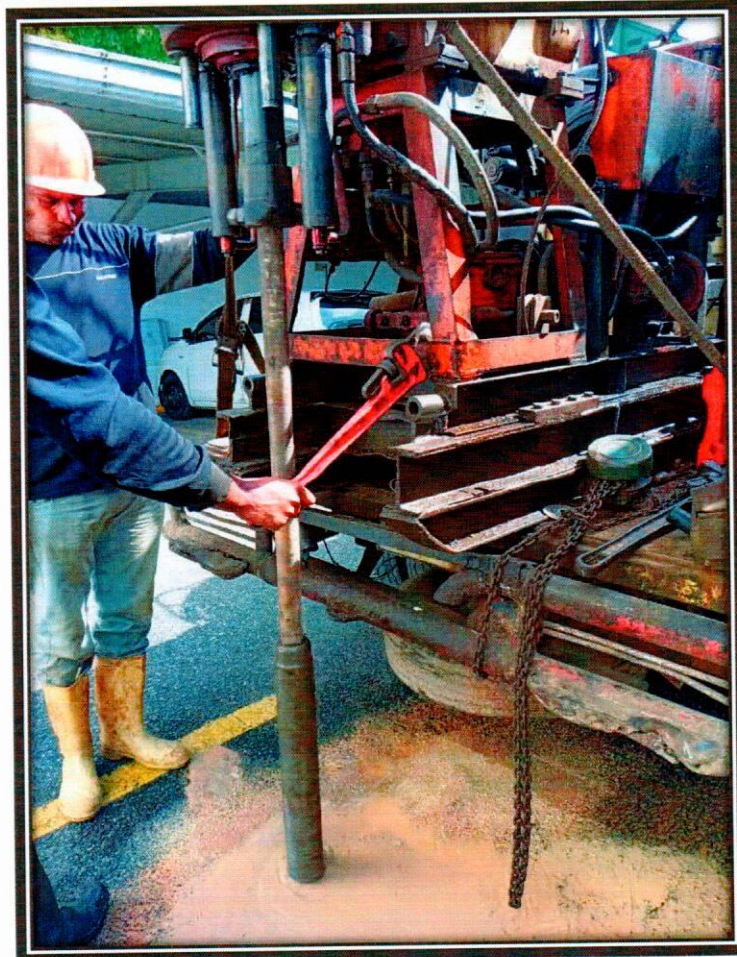
SONDEO NO.3

Desde las profundidades de 2.10 mts hasta las profundidades de 3.65 mts se presenta en el sitio una matriz de roca caliza porosa de color crema, la topografía del terreno en estudio es de condiciones llanas y de fácil acceso. Desde las profundidades 5.40 mts se mantiene el mismo perfil de roca caliza coralina de color crema con un porcentaje de recuperación de un 20%, y un 20%, 30%, las recuperaciones se corresponden a fragmentos de roca caliza color crema.
