Dirección de Infraestructura Cultural

25 de julio del 2018

El 24 de Julio del 2018 a instancias del Sr. Kenny Flores de Escuelas Libres, nos dirigimos a la escuela de artes y cultura de Hato Mayor del Rey, los Ing. Víctor Fermín, Pamela Ramírez y la Arq. Ana María Oviedo del Depto. de Infraestructura Cultural acompañados por el señor Flores para visitar

PROYECTO:
REHABILITACIÓN ESCUELA DE ARTES DE HATO MAYOR
UBICACIÓN:
PROVINCIA HATO MAYOR, REP. DOM.

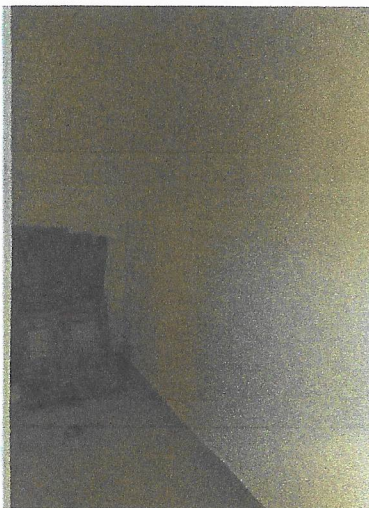
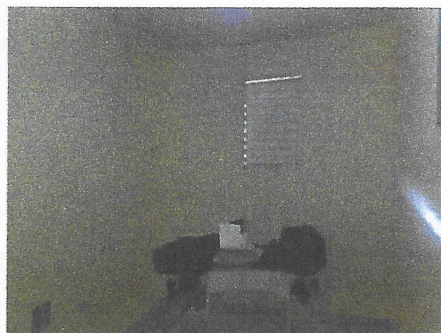
La parte de atrás que es la construcción nueva está construida con columnas de hormigón de 0.40 x 0.40 mts. y bloques de 6", los pisos son en porcelanato, las ventanas en aluminio, las puertas en vidrio comercial y en poli-metal. Las divisiones interiores de los baños son en playwood.

- Acera nueva (la existente está en buenas condiciones).
