**Dirección de Infraestructura Cultural**

23 de julio del 2018

**Asunto:**    **INFORME DE EVALUACIÓN DE VISITA A**  
**PALACIO DE BELLAS ARTES, SAN JUAN DE LA MAGUANA, R.D.**

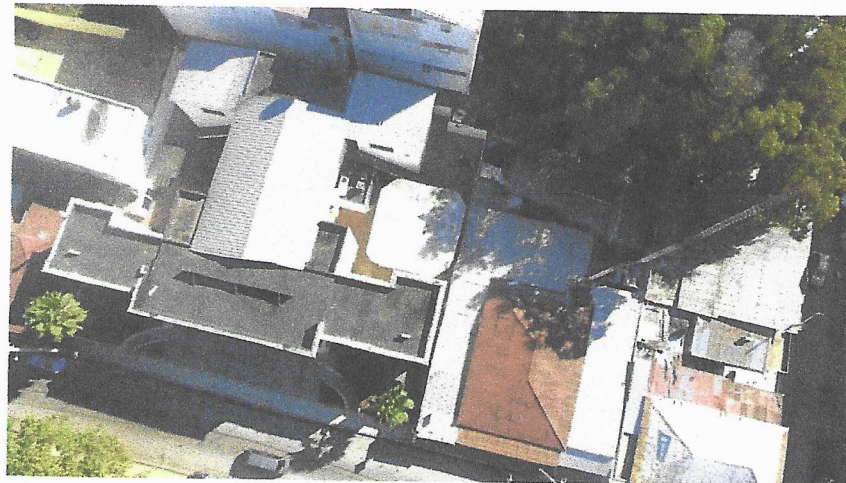
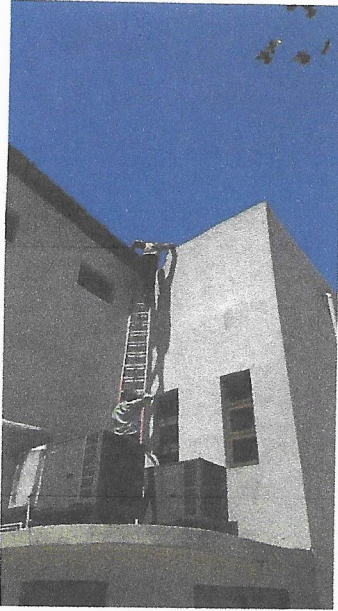
La Escuela de Bellas Artes de San Juan de la Maguana es un inmueble patrimonial construido con la finalidad de alojar el Partido de la época que era el Partido Dominicano, este, aunque aparentemente se ve en buenas condiciones, tiene un anexo que se construyó posteriormente techado de aluzinc, en lo interno presenta problemas de filtraciones en el Salón de Eventos y Exposiciones, viéndose claramente los daños al plafón de Sheetrok y el empañete, situación que trae como consecuencia que se filtre el agua en los laterales y penetre al salón dañando los plafones.

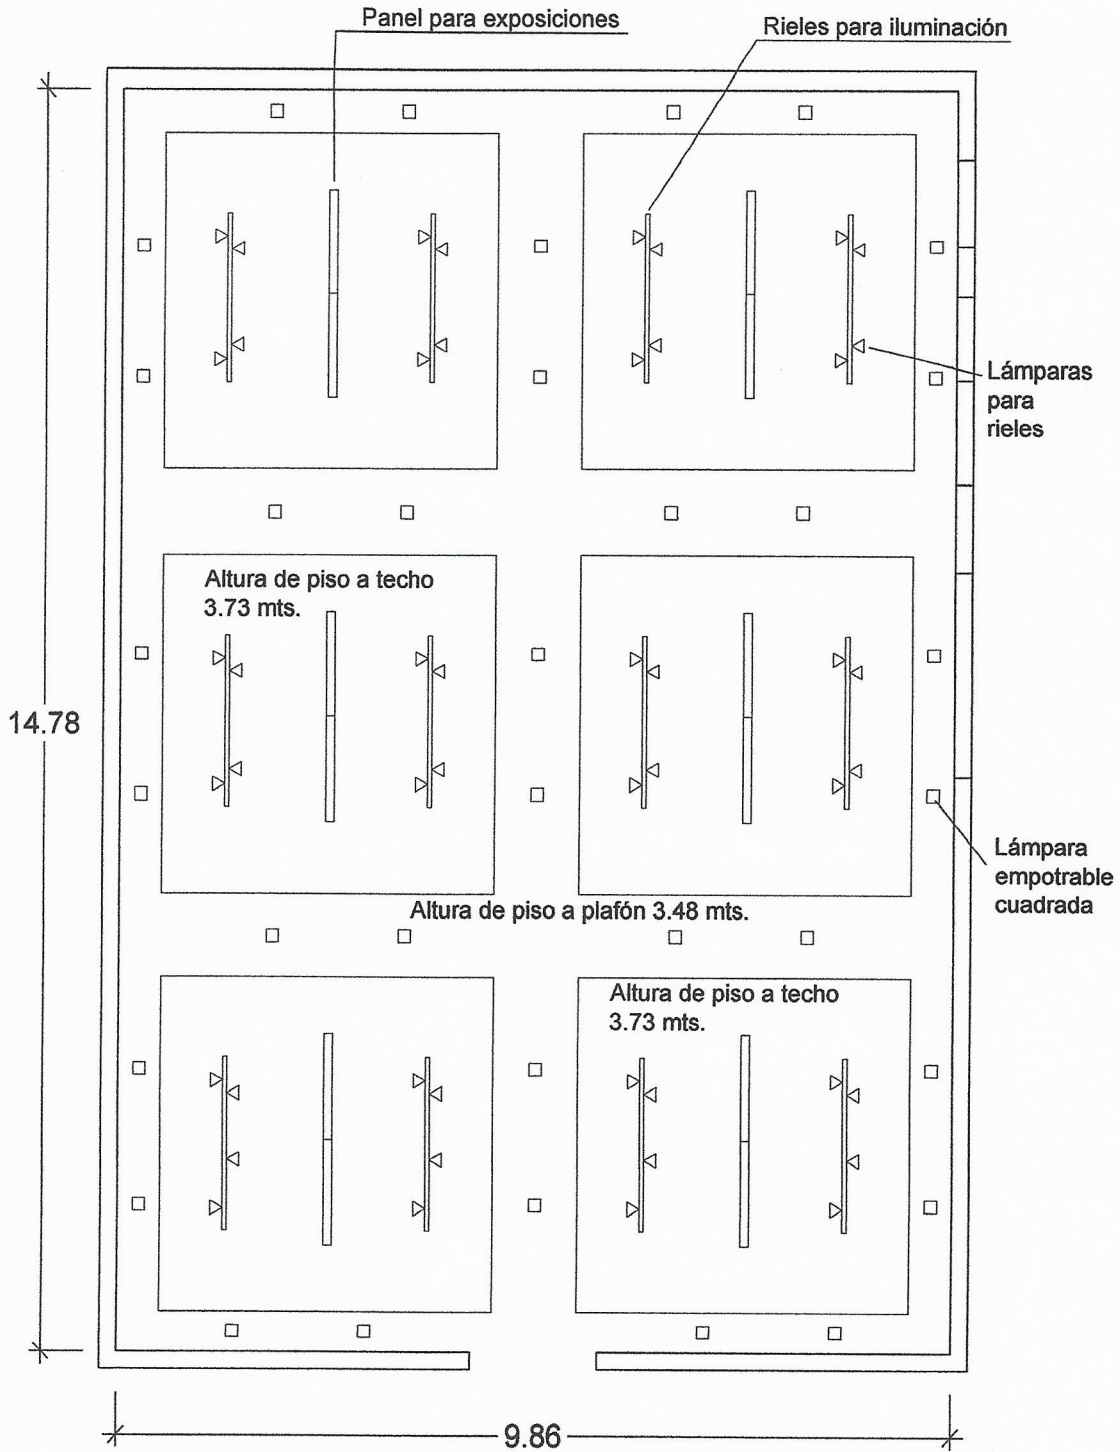
## PLANTA DE ILUMINACIÓN SALA EXPOSICIÓN

La iluminación en los salones de arte y exposiciones es muy deficiente por lo que requiere que esta sea adecuada para lo requerido, que incluya rieles, paneles móviles para colocar las exposiciones y proyector fijo. Esto es a requerimiento de los usuarios.

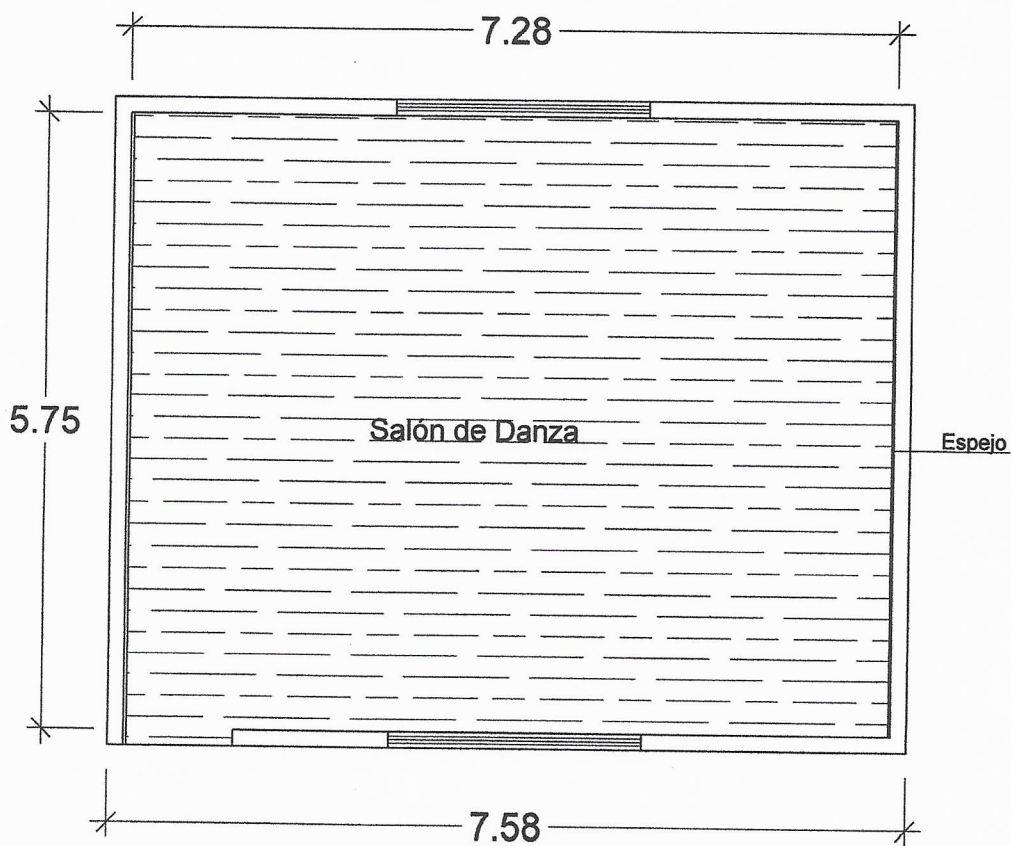
**PLANTA SALÓN DE DANZA**

En cuanto al aula de Danza necesita espejos, barra y reparación del tabloncillo.

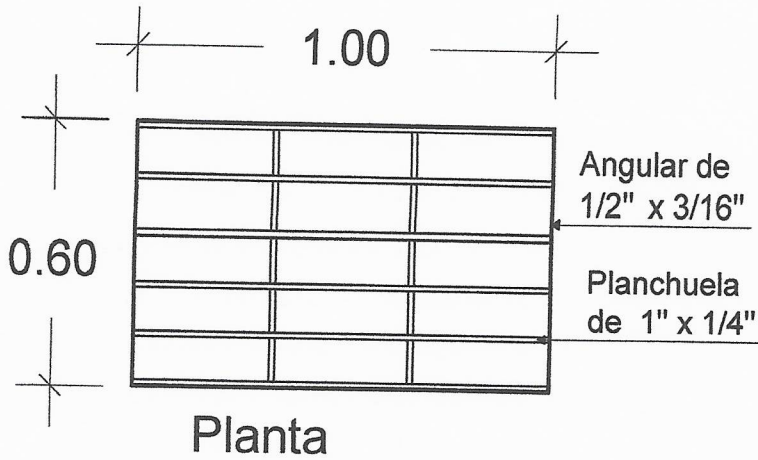
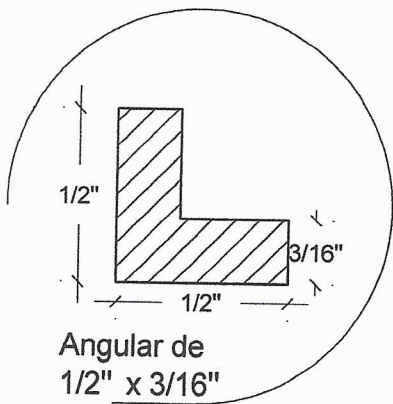
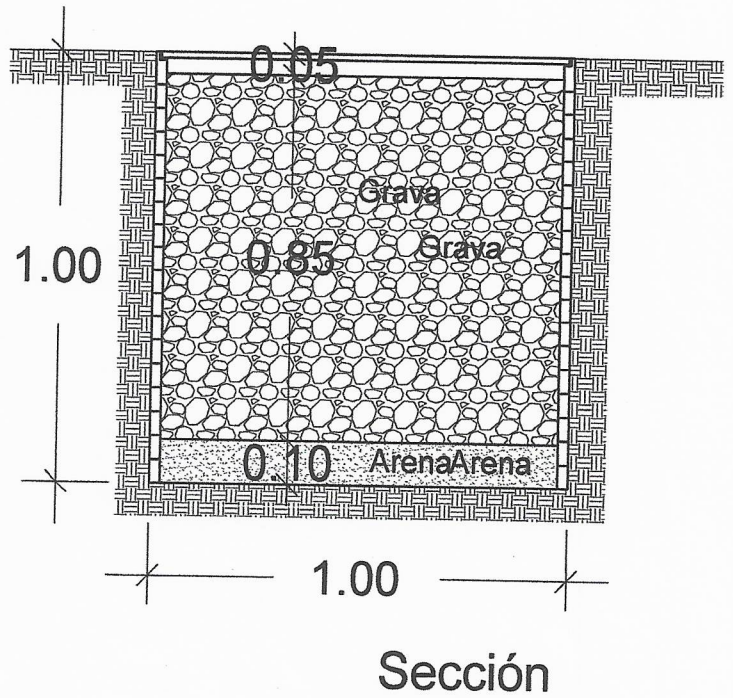
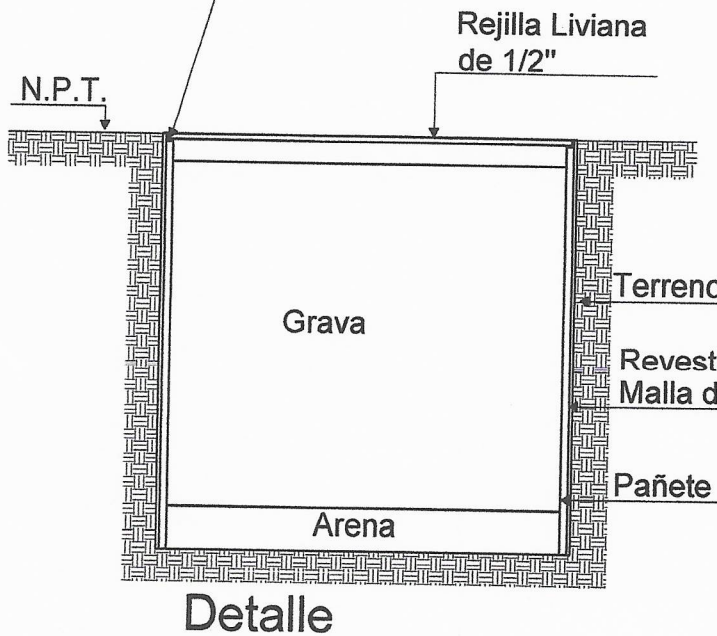
## DETALLES IMBORNAL

La canalización de las aguas desde el patio hacia afuera es muy deficiente por lo que se requiere canalizarla hacia la calle, con muy buena pendiente, pero con instalaciones de drenaje soterrado en el patio y con destino final al contén de la calle, esto para que el cumulo de agua que se presente no afecte al transeúnte.
