# **INAPA** Instituto Nacional de Aguas Potables Y Alcantarillados

DIRECCIÓN DE OPERACIONES

## **INFORME EVALUACIÓN DE DAÑOS POR EL PASO TORMENTA FIONA**

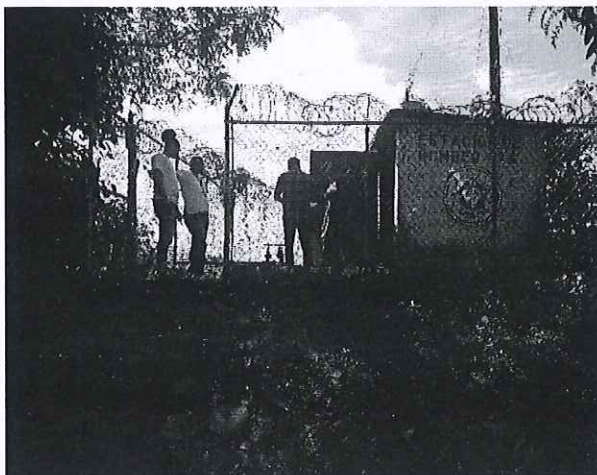
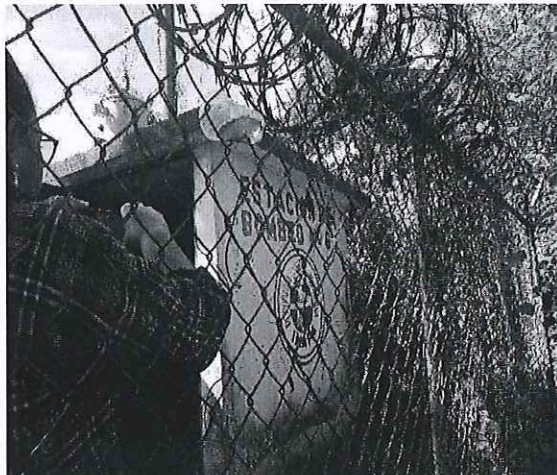
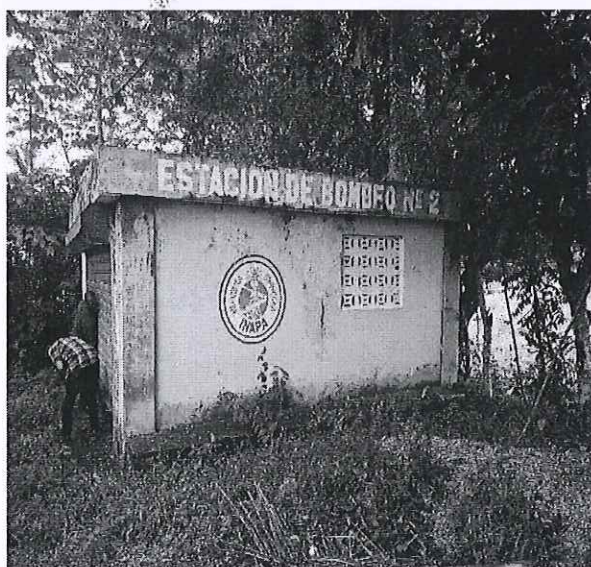
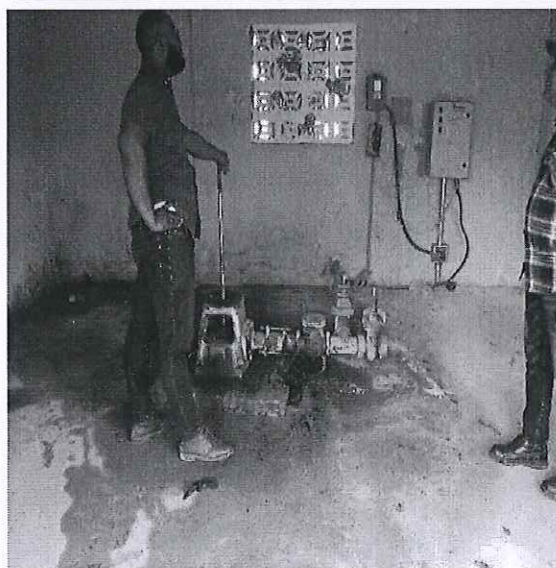
La obra de toma es un pozo artesanal. La tormenta dañó el banco de transformadores (3 uds de 15 KVA c/u), por lo que se recomendó su reposición (incluir suministro y colocación). Asimismo, también se recomendó la reposición de rejilla y cedazo que sirven de protección al pozo artesanal (incluir suministro y colocación), con dimensiones de (5.0 x 5.0) ml.
