**INFORME DE LA COMISIÓN**

**ESCUELA ESPERANZA ETERNA  
(ALQUILER)**

## **INFORME DE TASACIÓN**

Nombre del Centro Educativo: LEVANTAMIENTOS DE EDIFICACIONES PARA ALQUILER  
(ESCUELA ESPERANZA ETERNA)

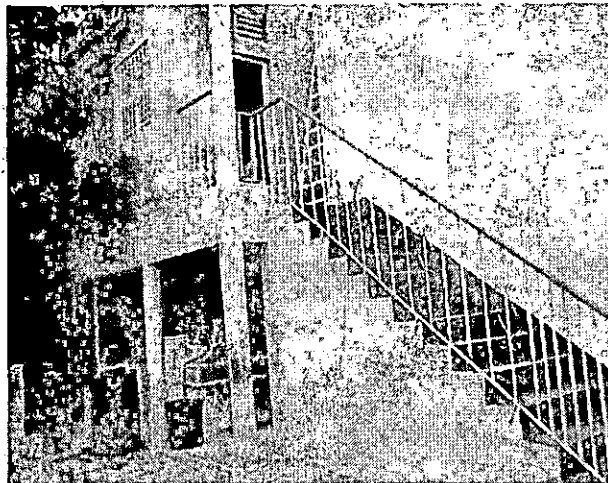
2DO MÓDULO (1ER NIVEL).  
 VISTA FRONTAL

2) Módulo 2 niveles (Baños en 1er nivel) Administrativa en 2do

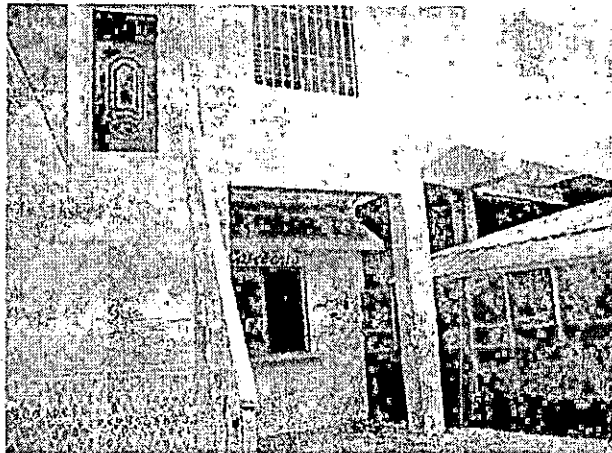
**VISTA FRONTAL**

3) " " (Baños, cocina, Cafetería en 1er nivel) Orientación, psicología y almacenaje en 2do.

**3ER MÓDULO (1ER NIVEL).**
