Reconstrucción Malecón San Andrés

Boca Chica, República Dominicana

- Planta de Vegetación
- Propuesta Estrato Alto /
- Sub-Segmento E1

Planta de Conjunto Vegetación
Propuesta Estrato Bajo

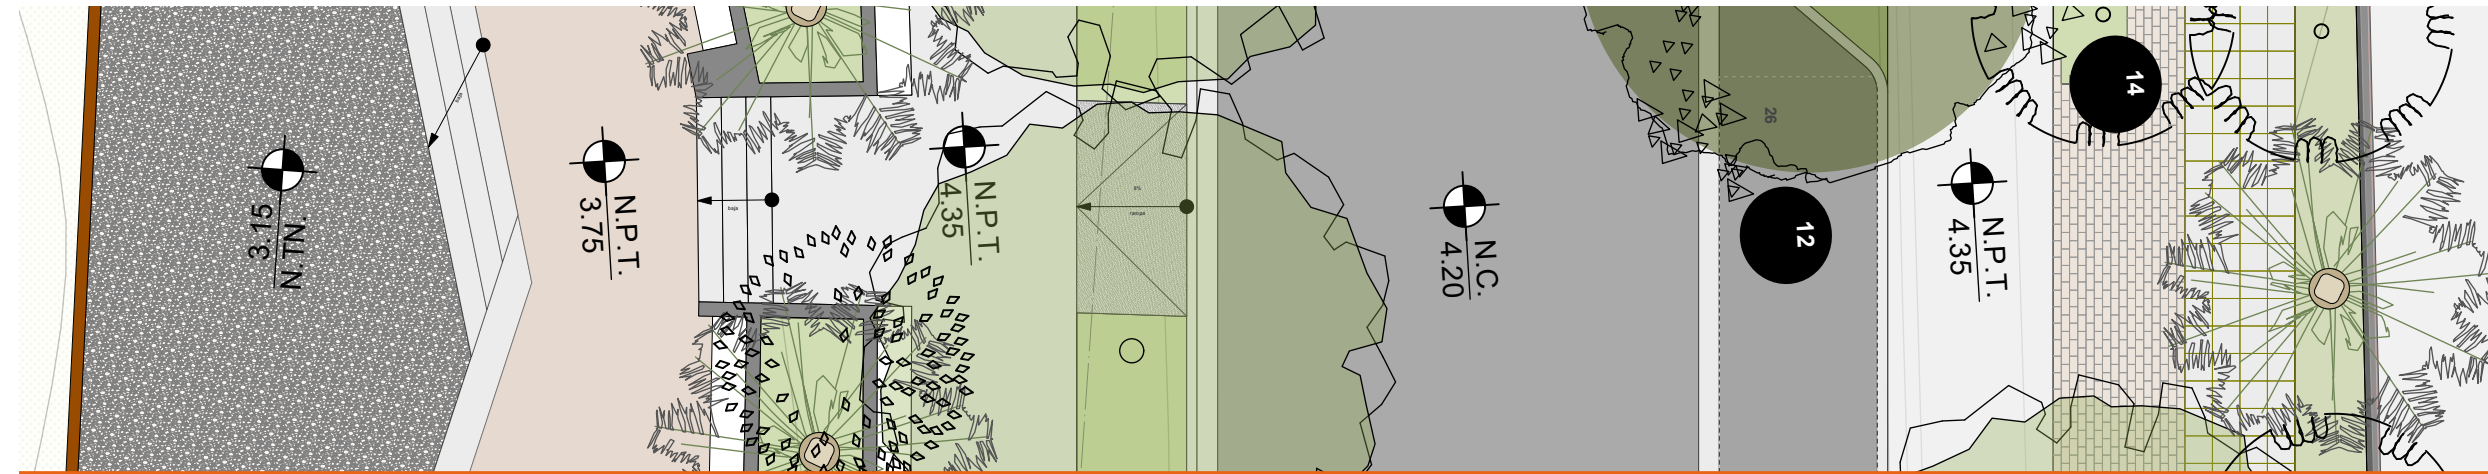
1 Plano de Conjunto Primer Nivel / Sub-Segmento B1
Scale: 1:110

NOTA: Para especificaciones de sustratos ver detalles de plantación.

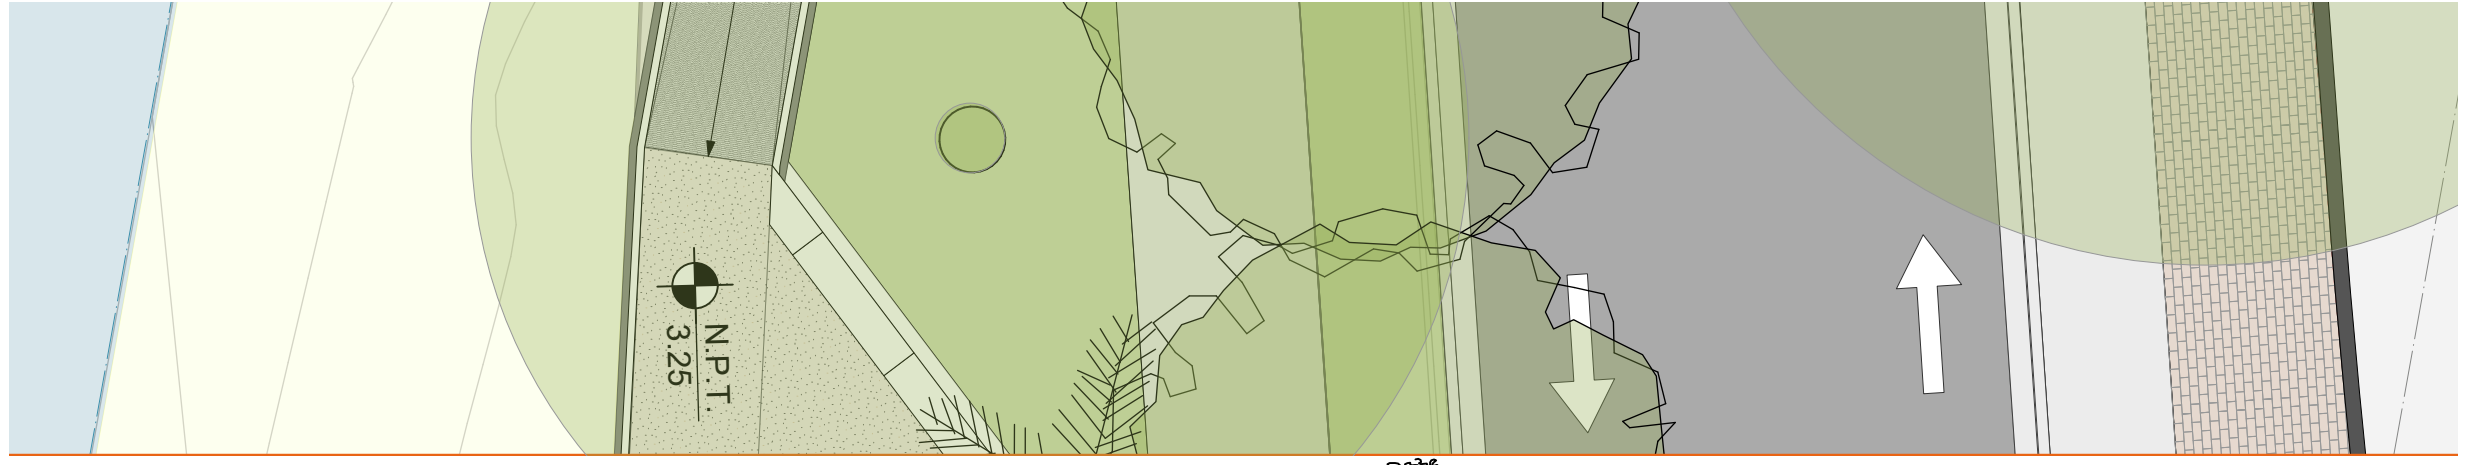
2 Plano de Conjunto Primer Nivel / Sub-Segmento E2
Scale: 1:100

NOTA: Para especificaciones de sustratos ver detalles de plantación.

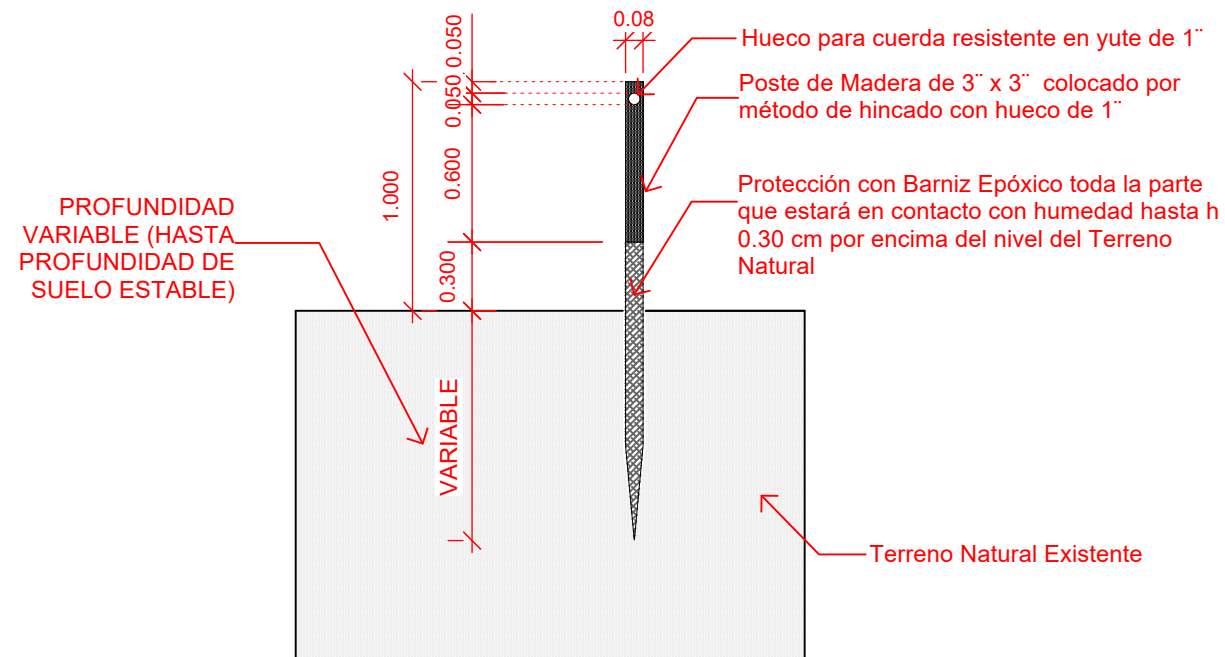
2 DETALLE DE ACORDONAMIENTO
Esc.: 1:33

Nota: Este detalle también se incluyó dentro de la remisión de Detalles Generales de los Planos Arquitectónicos como Balizaa (Ver P-1003), incluir sólo una vez en presupuesto.
