# **REHABILITACIÓN DE CLUB OLIMPIA**

San Francisco de Macorís  
Provincia de Duarte  
República Dominicana

JUNIO

2021

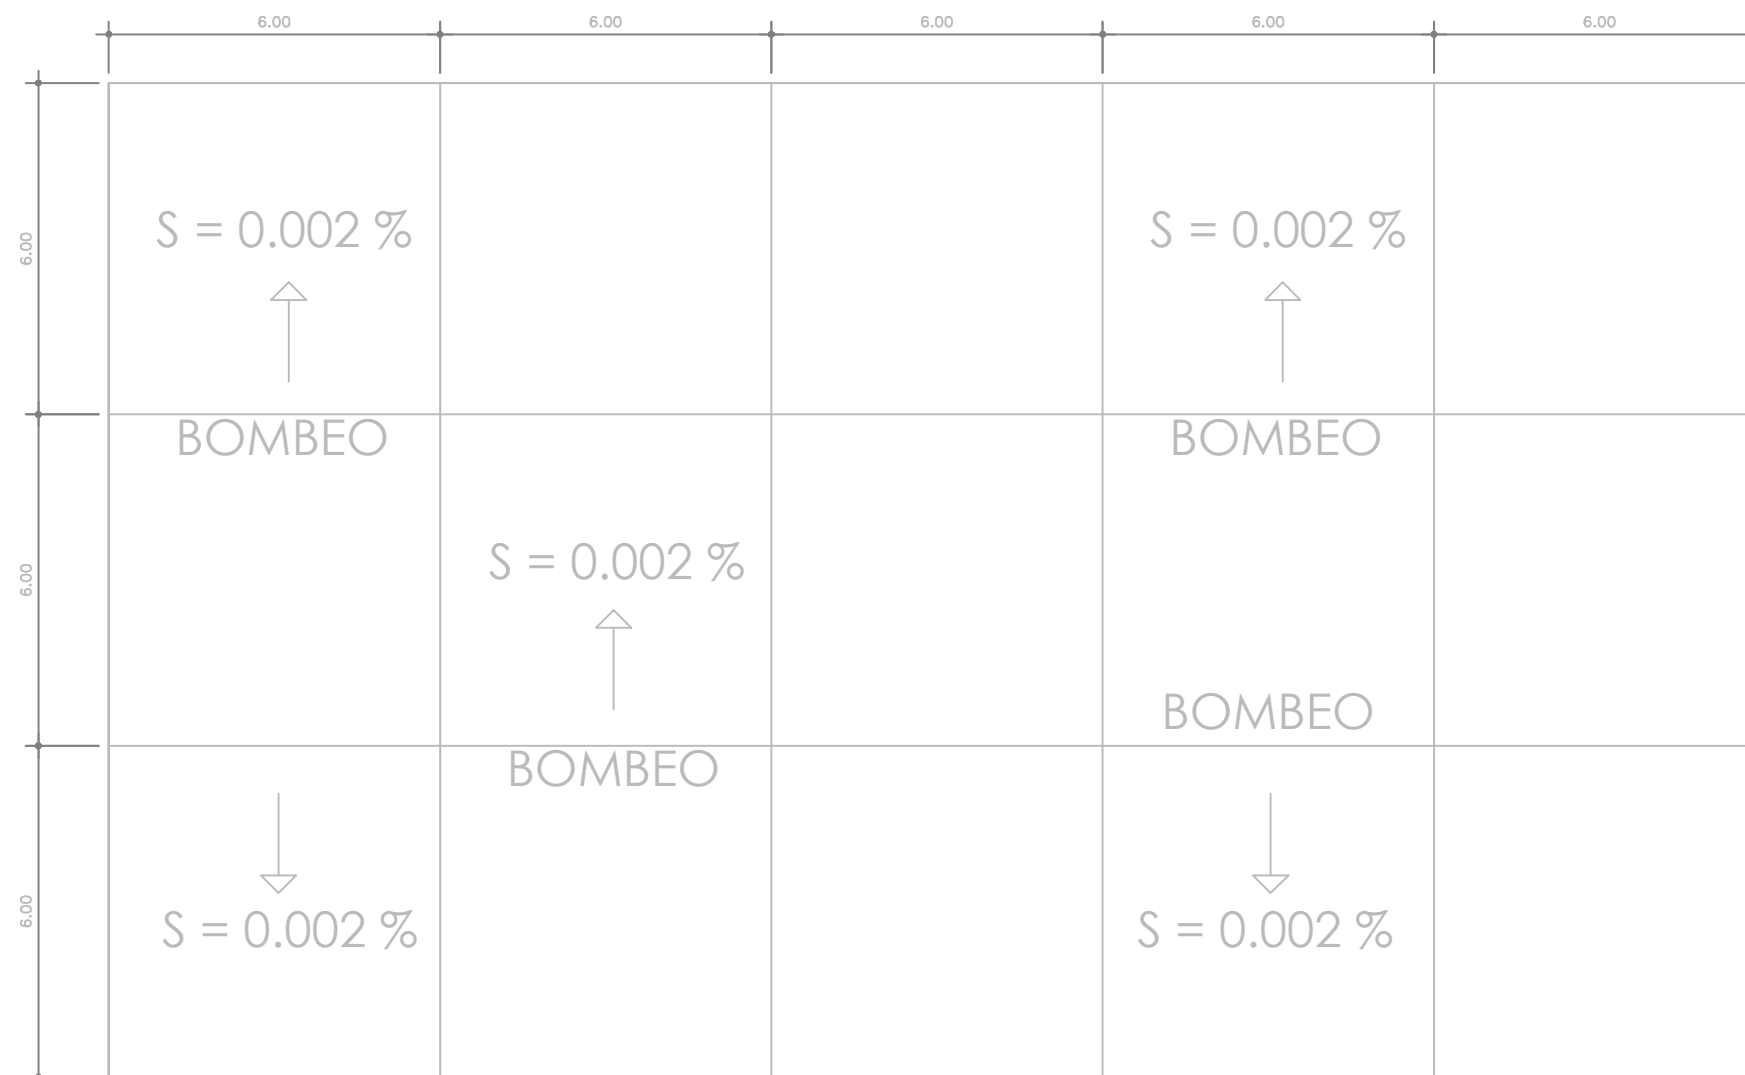
VACIADO Y PULIDO CON HELICÓPTERO.  
CORTES CON MÁQUINA EN PAÑOS DE 6.00 X 6.00 MT.
