**“REMODELACIÓN DEL CAMPO DE BÉISBOL
MANUEL BUENO”**

MUNICIPIO EL PINO

DAJABÓN, RD

JUNIO 2021

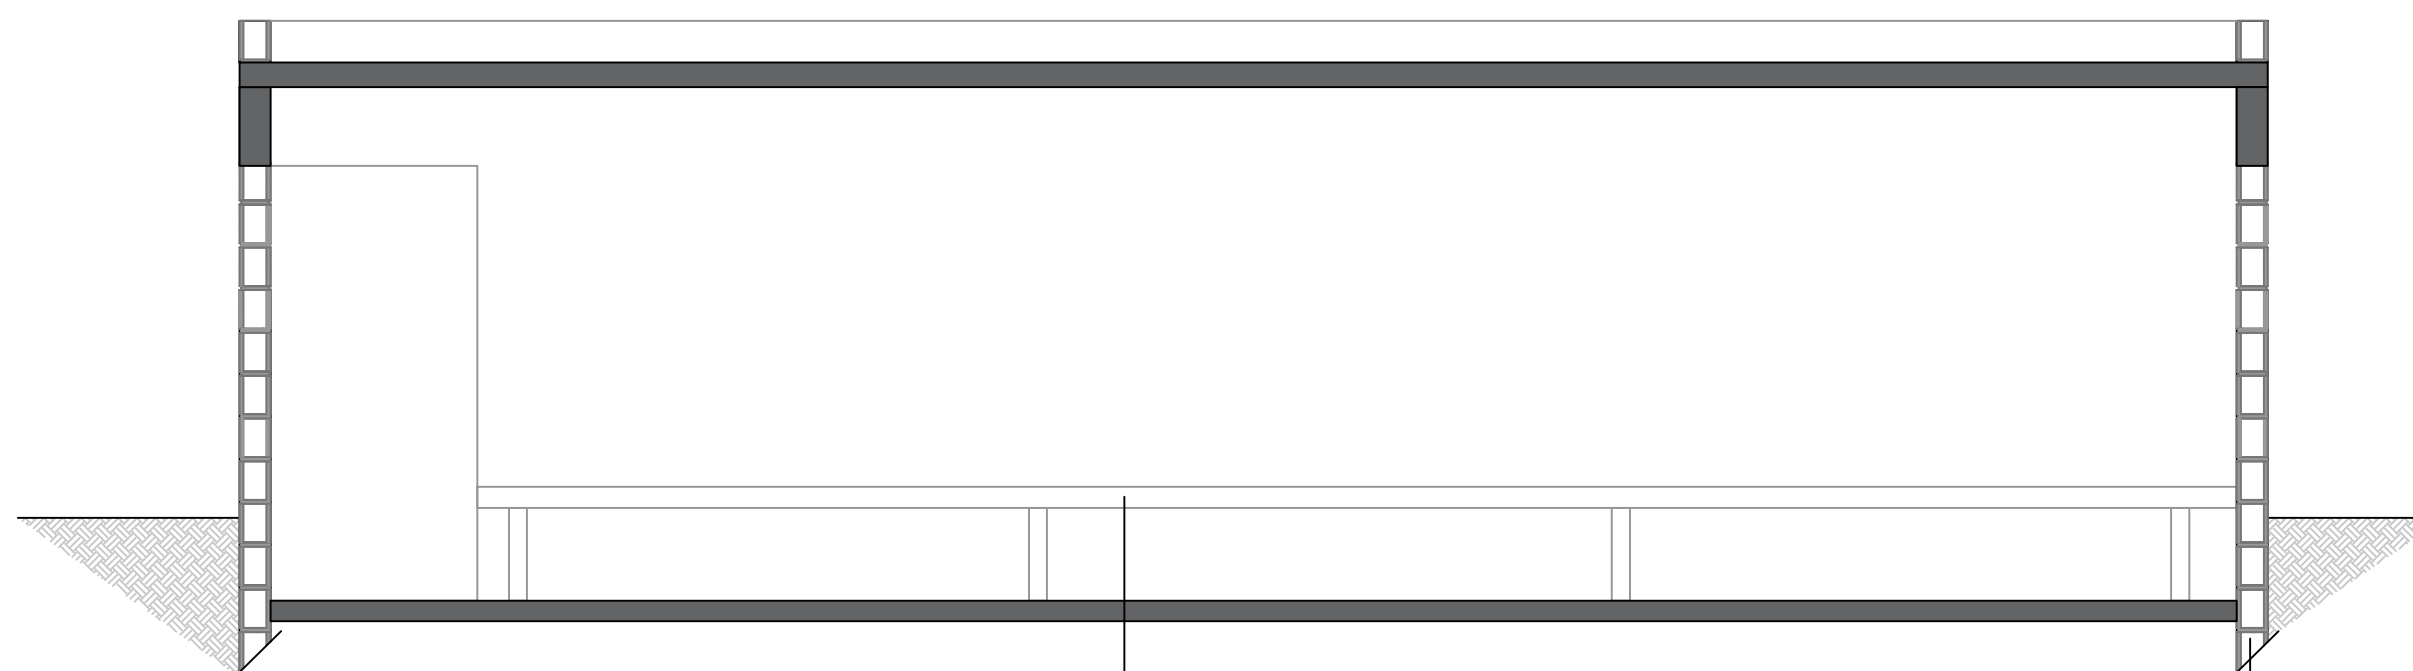
SECCION B-B' - DETALLE

**ASIENTO EN MADERA
CON BASE EN HIERRO**

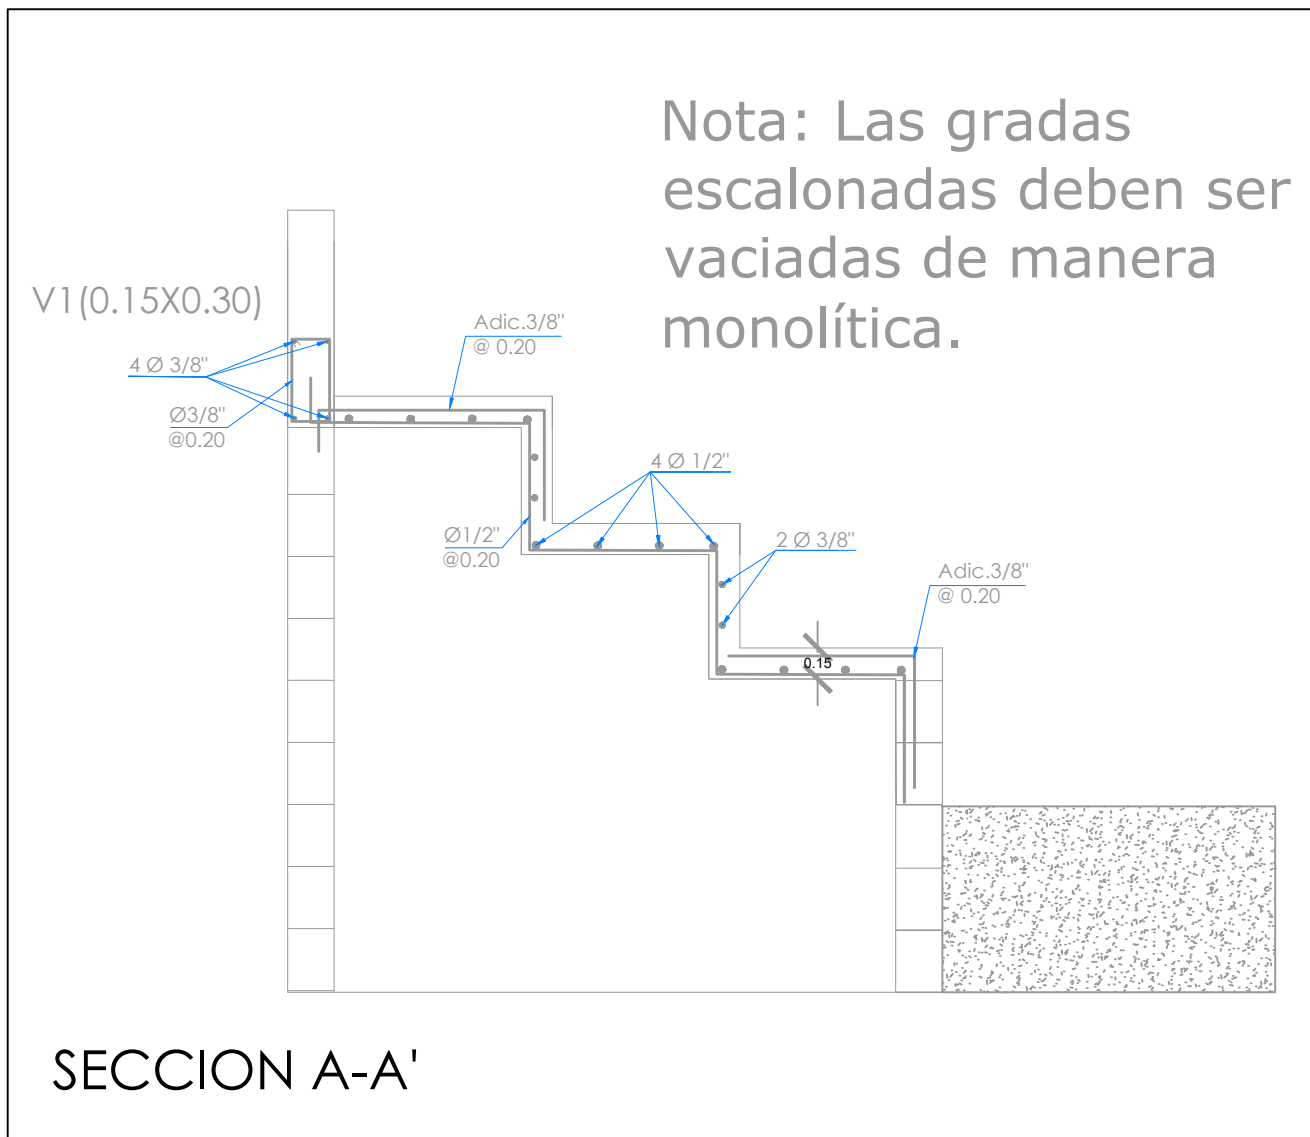
VIGA (V1)

4 Ø 1/2"
EST. Ø 3/8" @0.20
