**REMODELACION**  
**CANCHA DE BALONCESTO PALAVE,**  
SECTOR MANOGUAYABO,  
MUNICIPIO SANTO DOMINGO OESTE  
Republica Dominicana

MAYO 2022

COMISION PRESIDENCIAL DE APOYO  
AL DESARROLLO PROVINCIAL  
CPADP

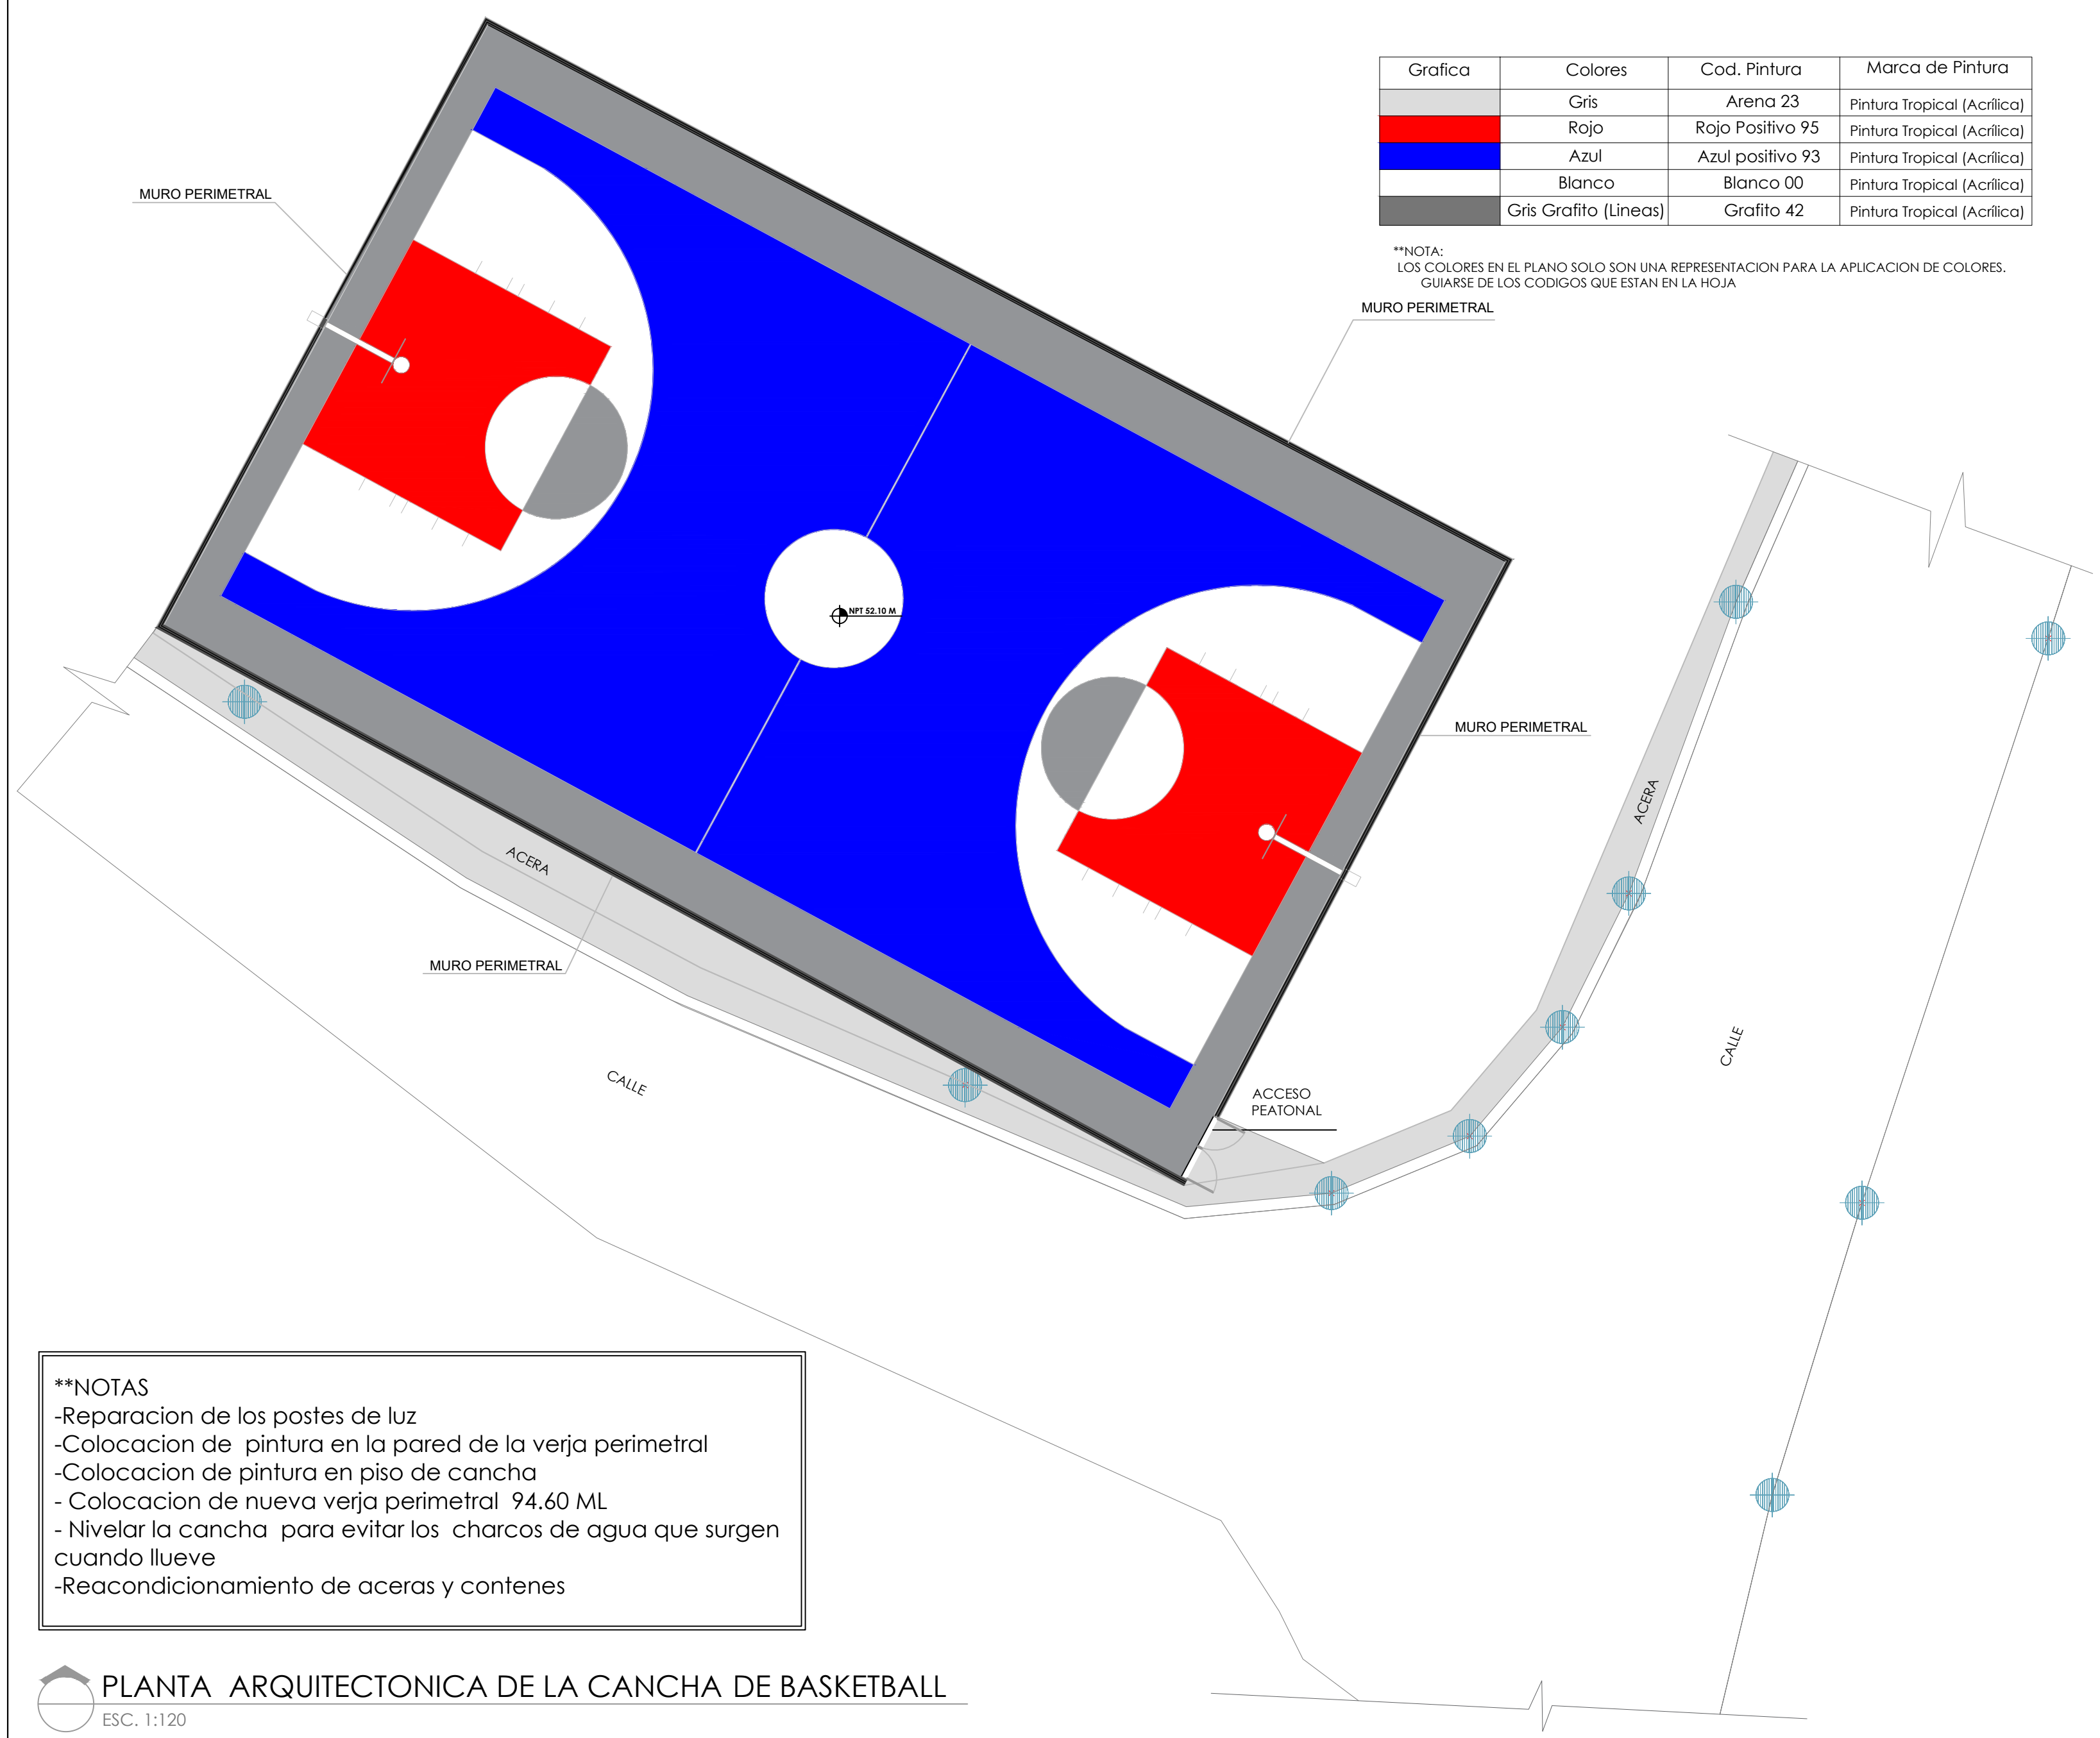
**\*\*NOTAS**  
-Reparacion de los postes de luz  
-Colocacion de pintura en la pared de la verja perimetral  
-Colocacion de pintura en piso de cancha  
- Colocacion de nueva verja perimetral 94.60 ML  
- Nivelar la cancha para evitar los charcos de agua que surgen cuando llueve  
-Reacondicionamiento de aceras y contenes

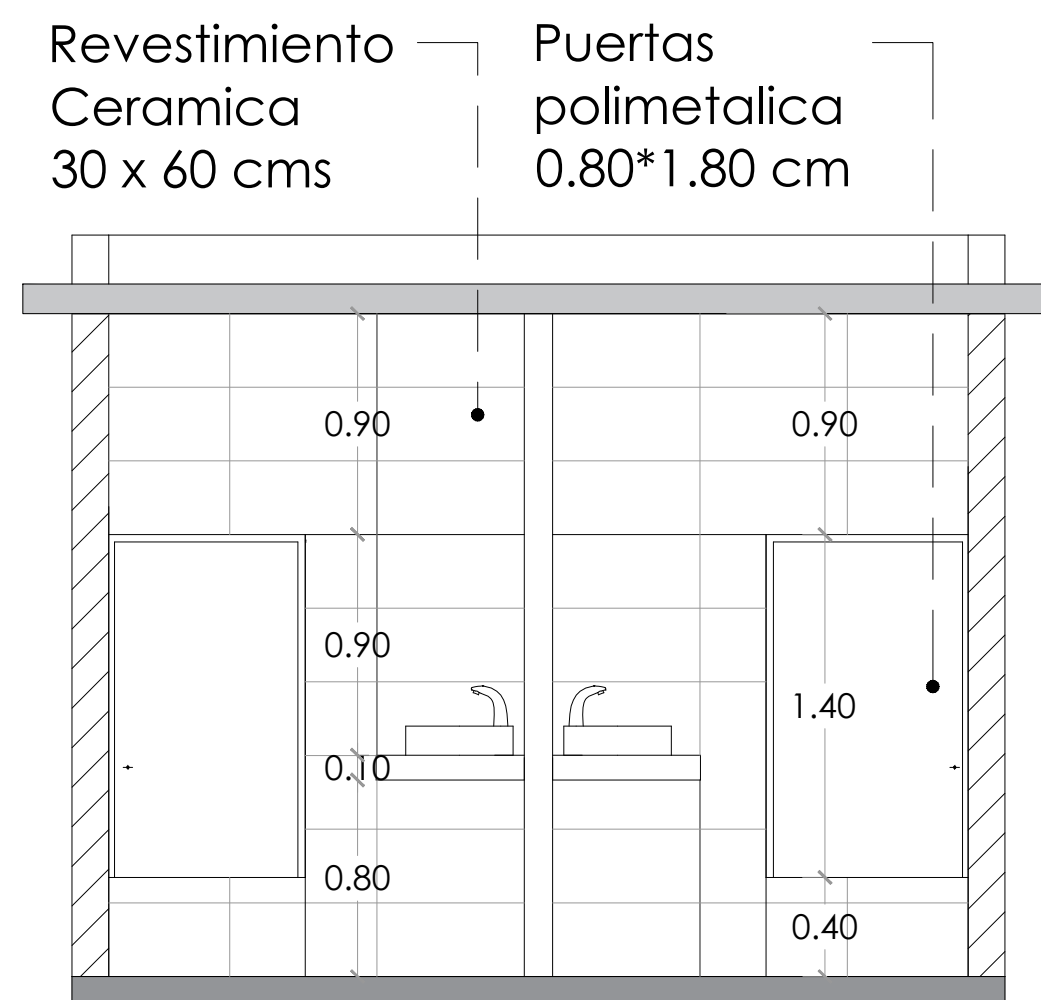
Revestimiento  
Ceramica  
30 x 60 cms  
Puertas  
polimetálica  
0.80\*1.80 cm

0.90  
0.90  
0.90  
0.10  
0.80  
1.40  
0.40
